建筑施工安全

沈阳建华建设项目管理有限公司

二.安全事故图例

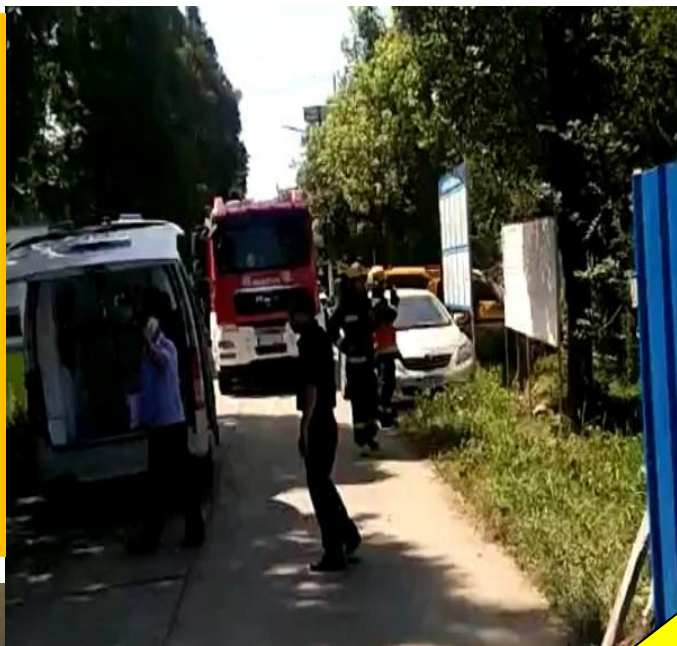
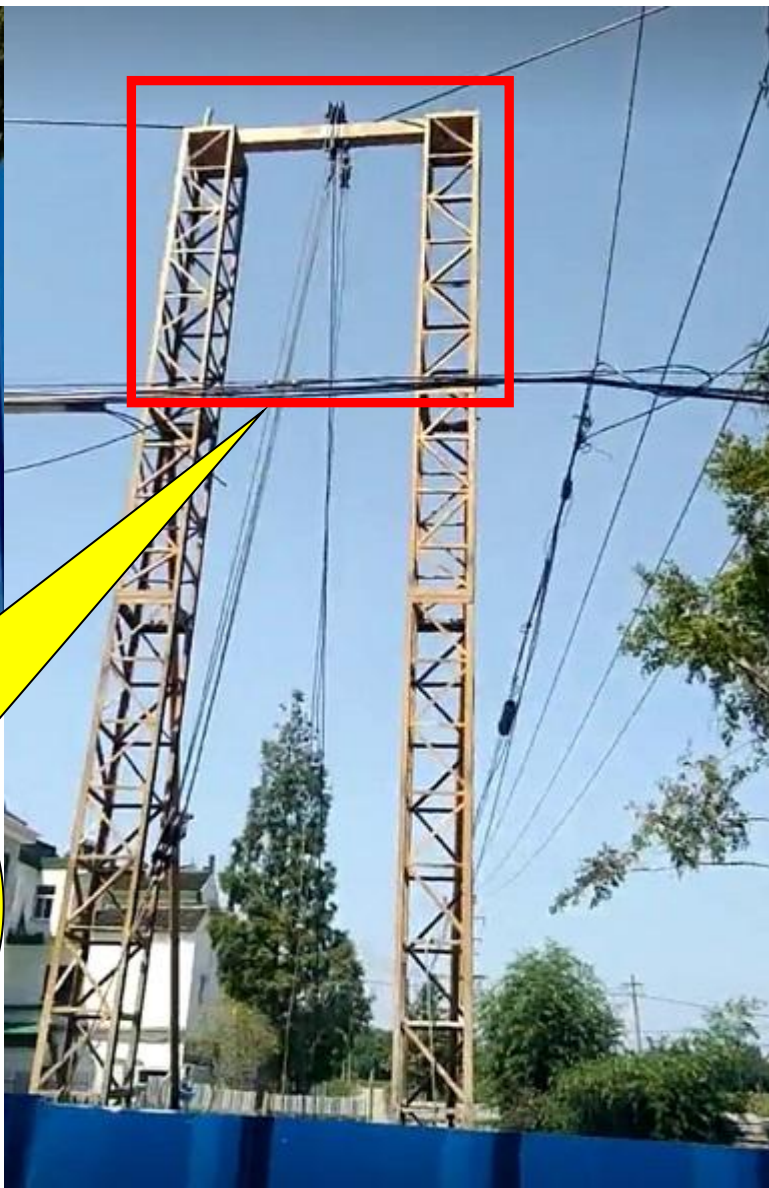
2019年7月29日金山区秦弯路新钱路路口附近一工地内发生意外：一名男性工人在移动桩机过程中，机器碰到了工地上方的**高压线**。**桩机**瞬间**导电**，施工工人被电击倒，当即不省人事。，事故造成**一名工人**触电，不幸抢救无效身亡。

上方明显有高压电，施工方案是否可行，并且没有配备安全员或安全员压根就没去

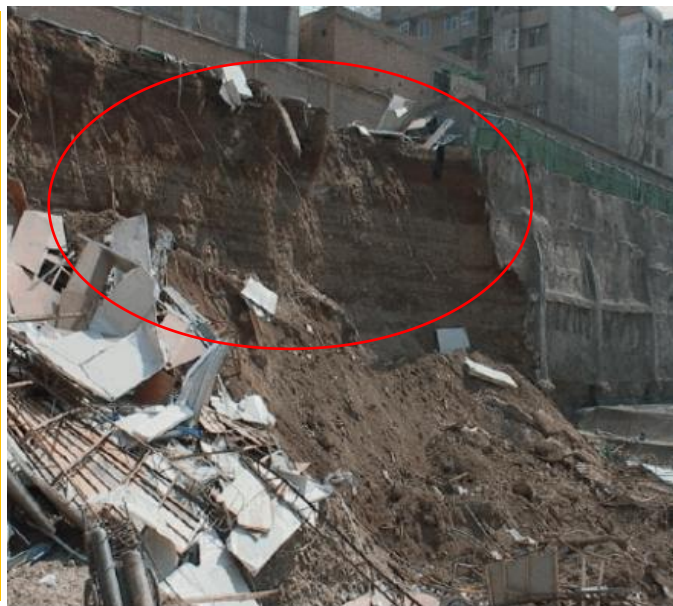
2010年8月河南省漯河市某商住楼在进行基础施工时，突然发生**边坡失稳坍塌**事故，造成**4人死亡**，直接经济损失80余万元

直接原因：该工程边坡上部为**0.5m左右的杂填土**，护坡时未清除，且顶部未按方案采取**封闭措施**，导致**雨水渗入**，软化了结构面使结构面抗剪强度降低。

间接原因：施工现场安全管理不到位，施工单位未严格按已论证的方案施工。对渗入基坑及护壁的水未引起重视

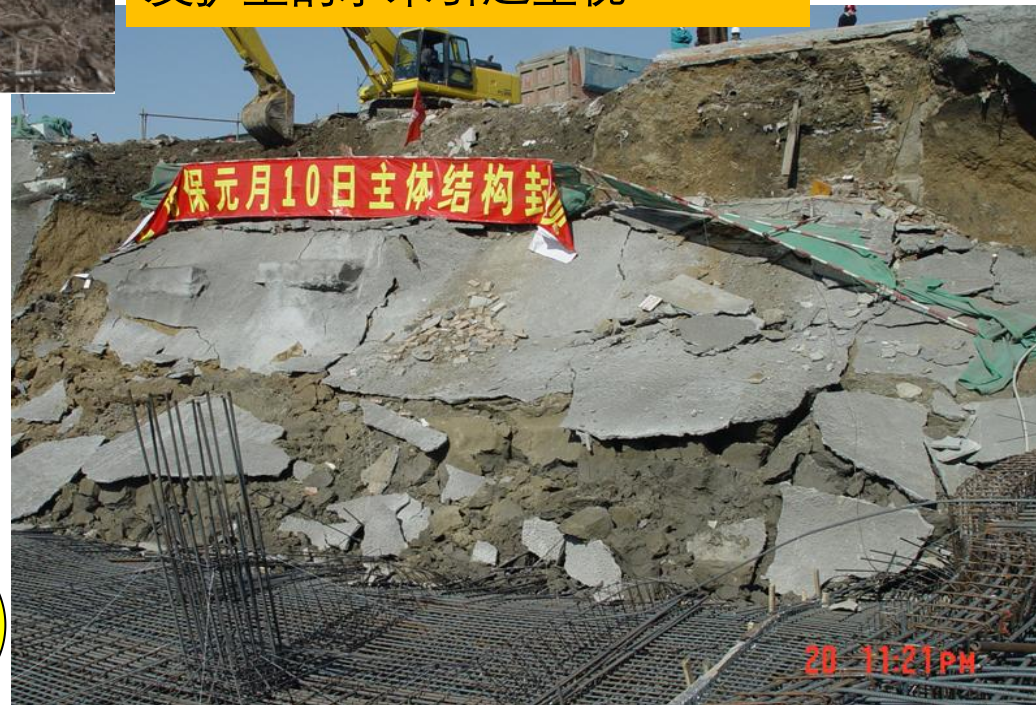
施工人员埋入位置

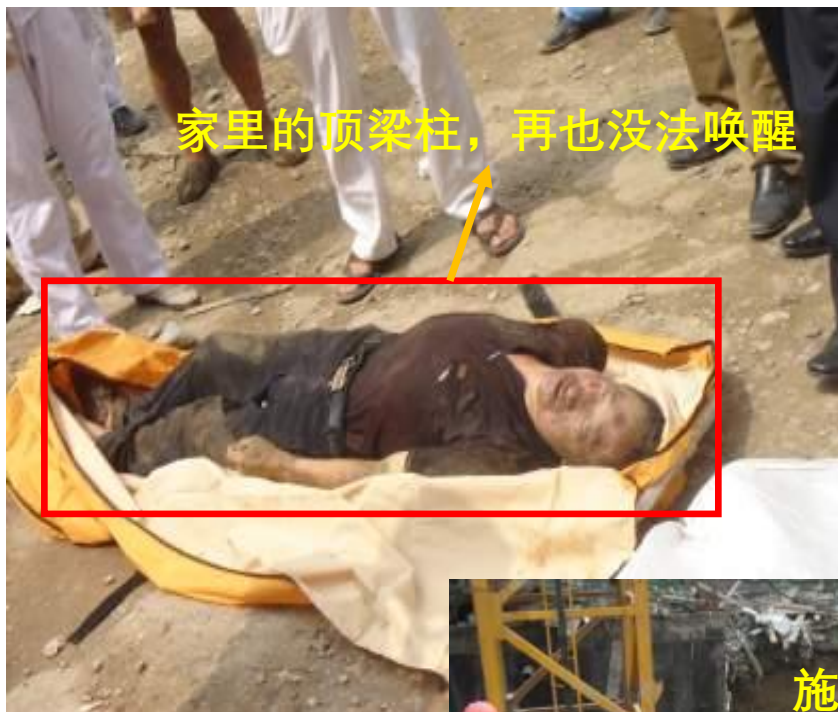
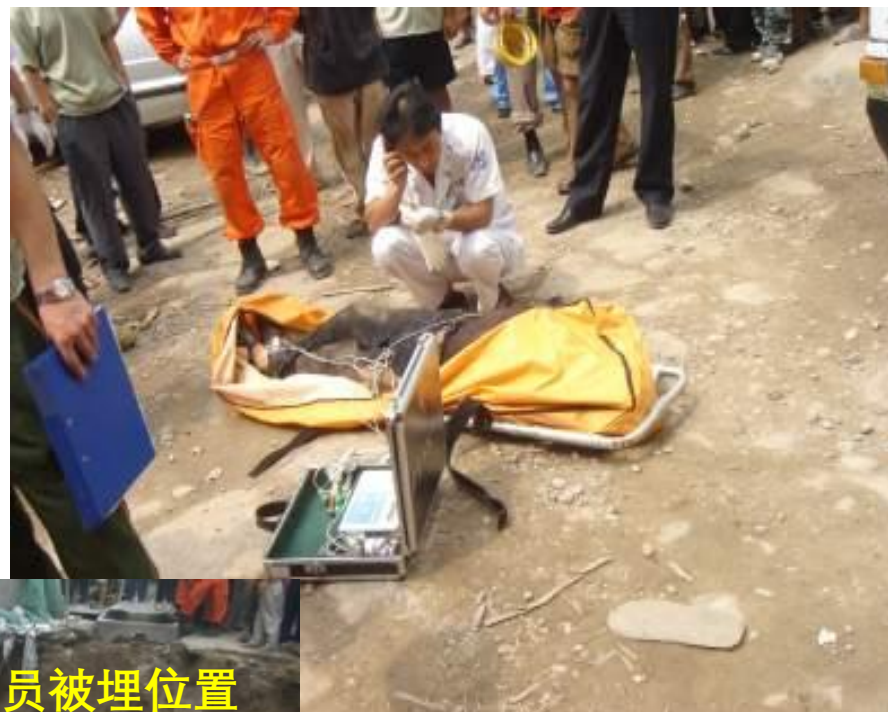
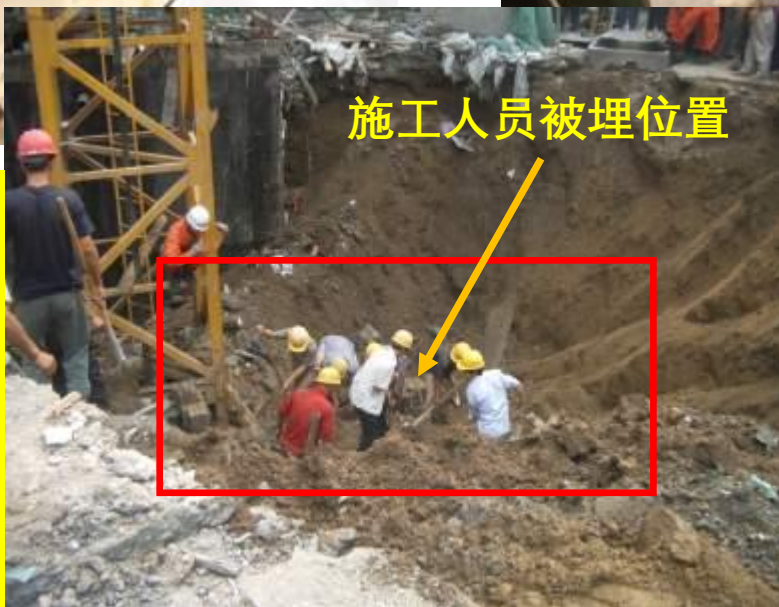
直接原因：1. 违章交叉作业。
间接原因：1. 安全管理不到位，未设专职安全员或安全员形同虚设、无证上岗。

2. 施工组织设计、方案、作业指导书中的安全技术措施不全面，或者未按设计、方案等进行操作等。

事故发生时，两批施工人员分别在进行塔基基坑内脚手架拆除作业和塔吊拆除作业，拆塔单位使用汽车吊吊拆配重时不慎将塔基围护墙碰倒，致使土方坍塌，将当时在基坑底部作业的架子工张某埋于土中，4小时后将张某救出，经急救中心确认已死亡。

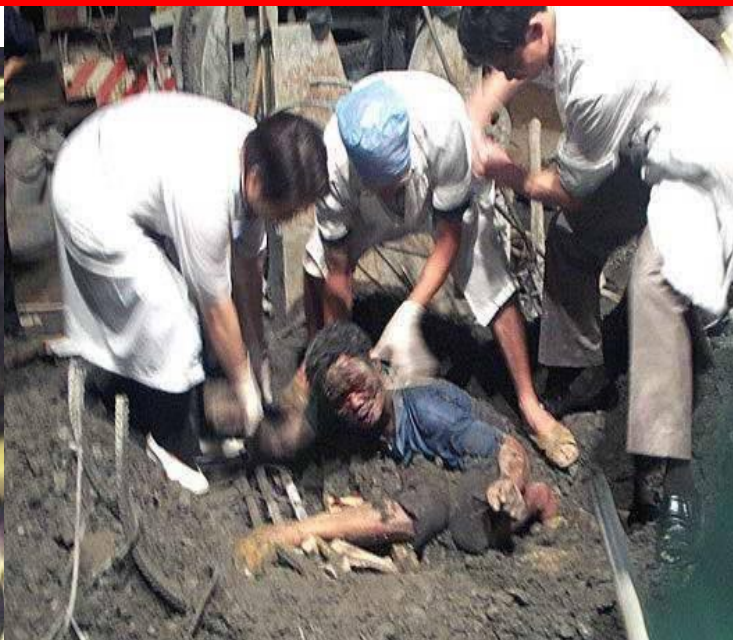
2019年1月25日下午13时13分许，位于浙江东阳市南马镇花园村的花园家居用品市场建设工地在进行三楼屋面构架混凝土浇筑施工时突然发生坍塌，当场造成1人死亡，9人受伤。1月26日，1名受伤人员经抢救无效死亡。2月3日，又有3名受伤人员经抢救无效死亡。事故共造成5人死亡，5人受伤。

直接原因：支模架架体立杆横向间距为500(M)(M)，纵向间距为1200(M)(M)，支模架高度为4200(M)(M)，搭设参数没有经过设计计算，搭设构造不符合相关标准的规定，支模架高宽比为8.2，超过规定的允许值且没有采取扩大下部架体尺寸或其它有效的构造措施等，导致模板支撑体系承载力和抗倾覆能力严重不足，在混凝土浇筑荷载作用下模板支架整体失稳倾覆破坏。

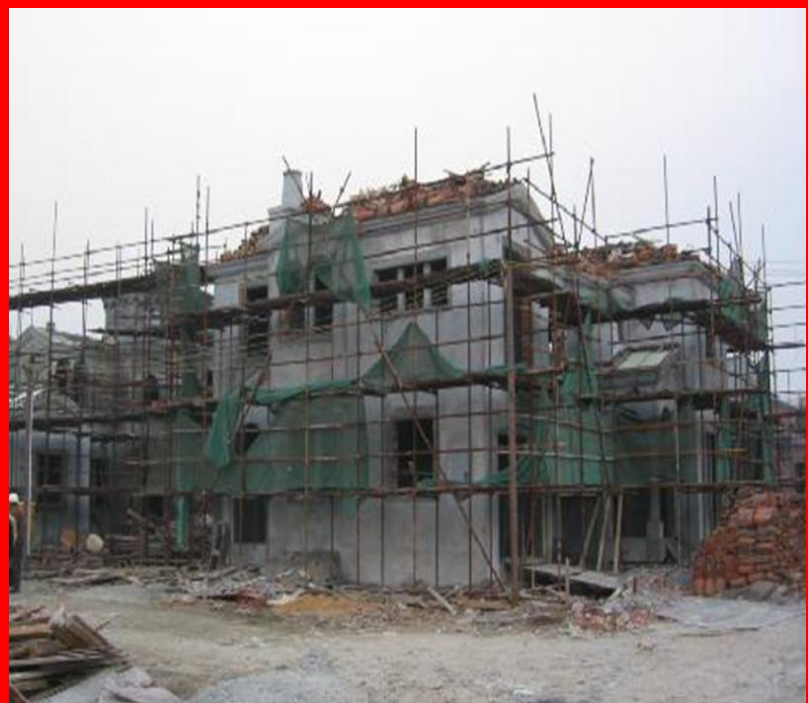
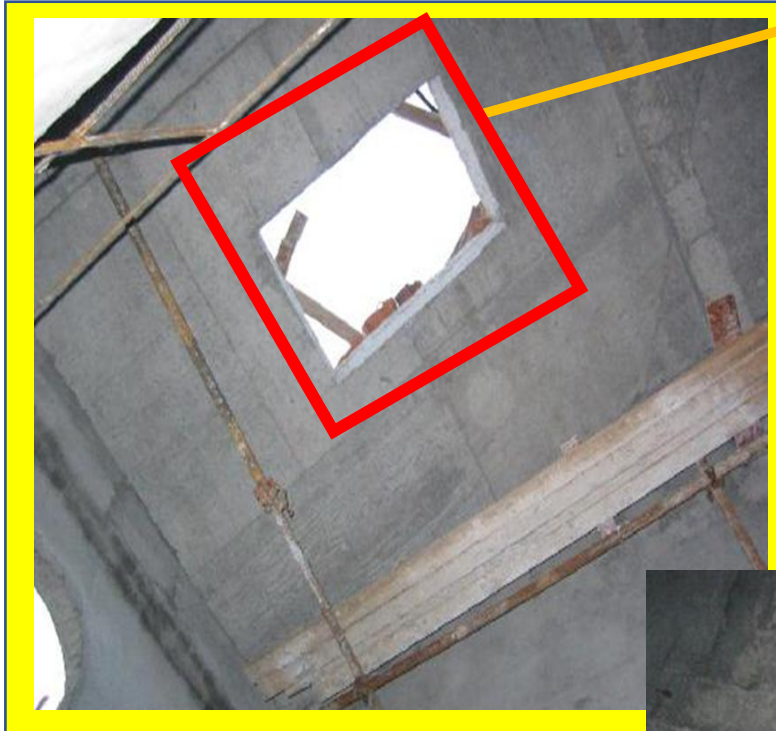
施工人员从此处掉落

原因：1.预留洞口防护不到位
2.施工作业未系好安全带
3.安全管理不到位，未及时发现此隐患。
4.安全教育培训不够，工人安全意识淡薄，违章冒险作业。

05年1月20日15:30时左右，上海碧水湾花园工地，一职工在92#房屋顶铺设瓦片时，从10米左右高的天窗预留口坠落至地下室地面，经送医院抢救无效死亡。死者：张×× 男 47岁 江苏省如皋县人。

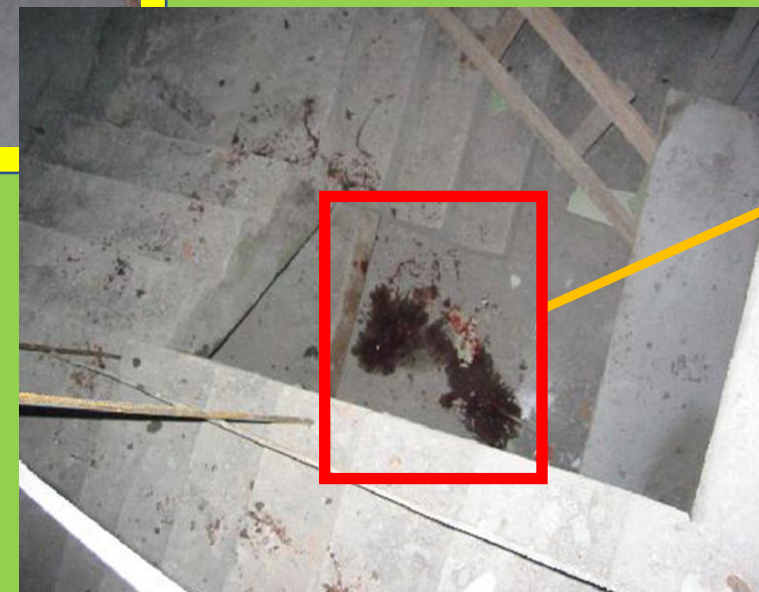
血迹染红了地面

原因：施工人员图方便，私自拆除防护栏杆

施工人员武某（16岁）在九层厨房间施工楼面用斗车运送水泥砂浆时，私自将阳台防护栏杆拆除，推斗车时不慎从楼面坠落至首层室外采光井上，被采光井竖向一根钢筋穿过身体的胸侧面和右脚踝处，经抢救无效死亡。

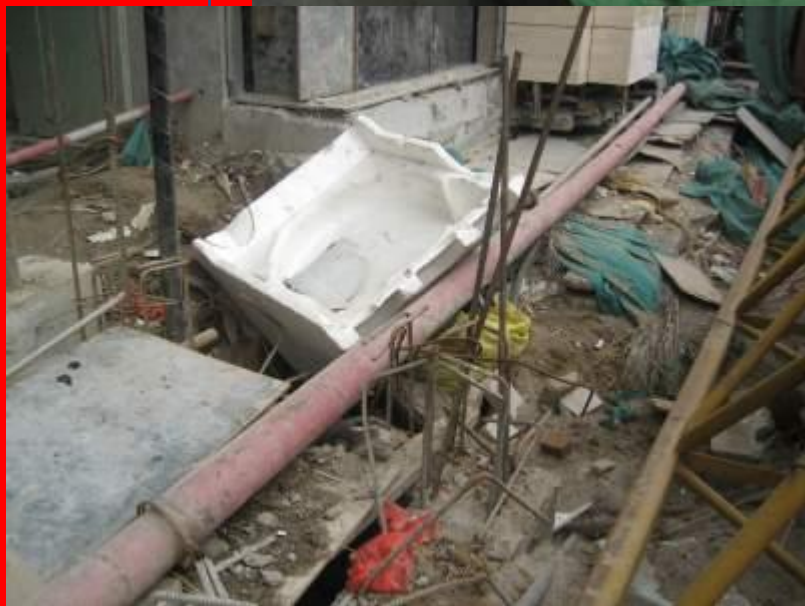
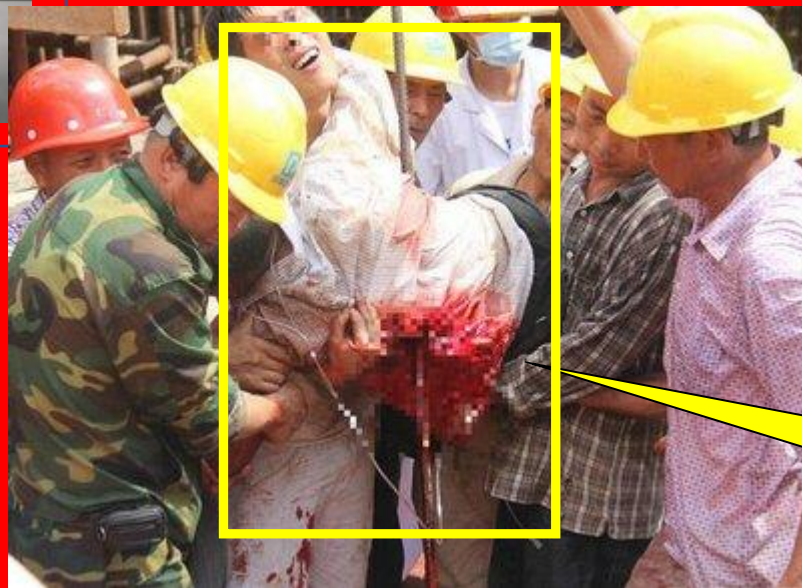
穿透身体的钢筋

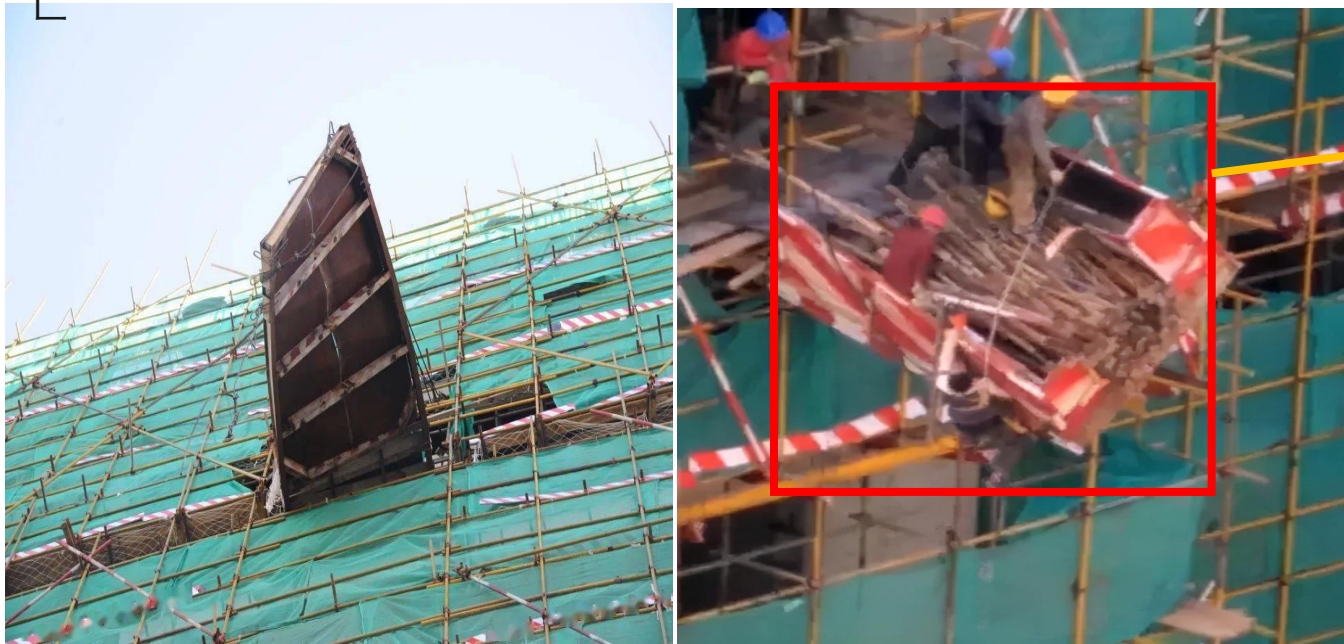
2020年11月28日13时23分许，位于北京顺义区赵全营镇的原板桥三期项目1◀—▶商务办公楼等12项工程施工现场，3◀—▶商务办公楼10层北侧卸料平台发生侧翻，造成3人死亡

卸料平台倾斜，人员在吊着

间接原因：1.危险性较大的分部分项工程安全管理混乱；
2.安全管理人员配备不足
3.相关人员未到岗履职
4.安全生产教育培训不落实；

主要原因：1.卸料平台严重超载；
2.卸料平台钢丝绳主绳与水平钢梁夹角过小、吊环未紧贴建筑结构边梁、悬挑长度略大等设计、安装不符合有关规定的情况导致卸料平台实际承载能力降低；
3.吊环材质、焊缝长度不满足设计要求，吊环存在焊趾凹坑、制作吊环时材质性能受损，吊环材料在低温下脆性增加等因素均进一步增加吊环螺杆脆性断裂的可能，在严重超载情况下吊环螺杆发生过载脆性断裂、引发卸料平台侧翻
4.作业人员未系挂安全带；

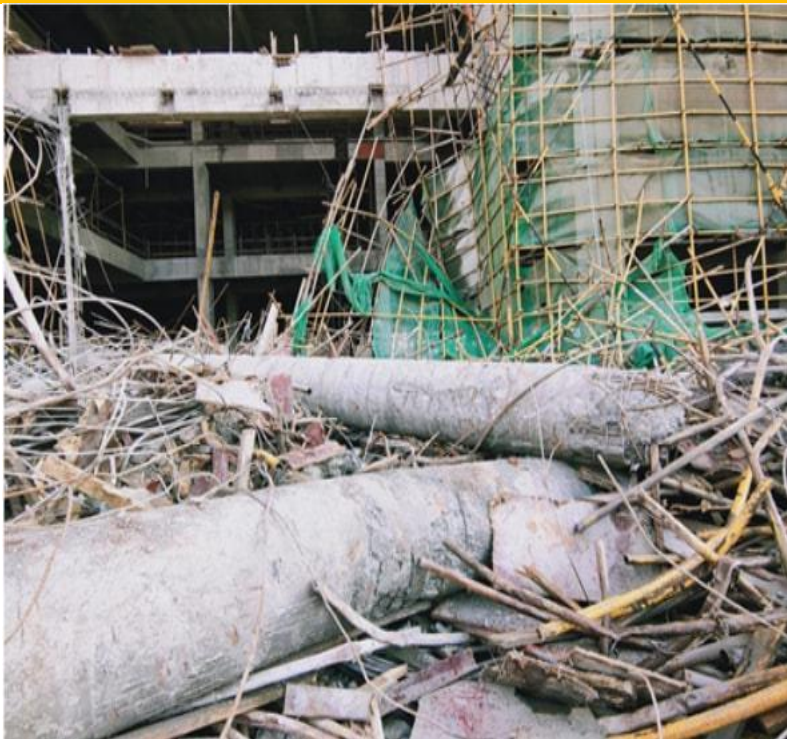
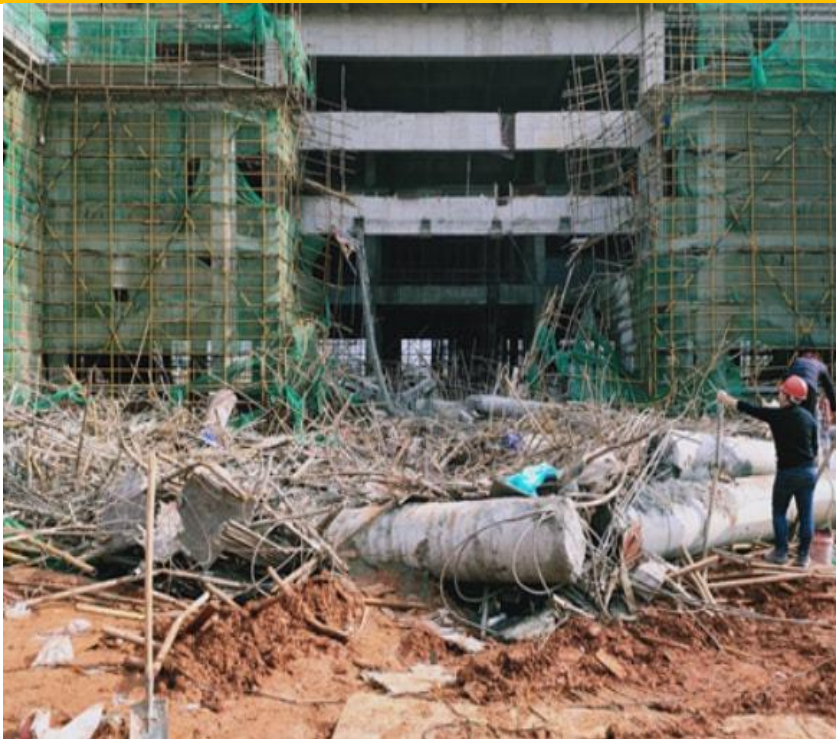
2020年1月5日15时30分左右，位于江夏区五里界天子山大道1号的武汉巴登城生态休闲旅游开发项目一期一（1）二标段发生一起较大坍塌事故，造成6人死亡，6人受伤。

施工单位未严格审核劳务公司相关建设施工劳务作业资质，把劳务工程发包给不具备安全生产条件的劳务单位；**2.**未严格按照方案要求进行高大模板支撑体系搭设，在强度未达到要求的情况下即开始上部梁板的混凝土浇筑**3.**盲目组织现场施工，在总监理工程师未签署浇筑令的情况下违规组织浇筑施工作业。**4.**项目安全员未取得相关安全管理资格等。

直接原因：1.门楼高大模板支撑体系架体未按照施工方案要求进行搭设，⑯轴线处400x1200梁支架沿梁跨度方向**扫地杆、第一步水平杆缺失，使得水平杆步距超过方案设计步距的两倍以上。**

2.高大模板支撑体系在搭设完毕后**未按要求进行验收。**

3.现场在进行浇筑时，违反专项施工方案中采用对称浇筑的要求，对门楼**坡屋面采用不对称浇筑**，实际产生的附加弯矩增加了B轴线处400x2560梁支架立杆承受的压力。

4.现场浇筑完竖向结构（KZ1和KZ3两根框架柱）后，未按照方案中“竖向结构强度达到50%以后，再浇水平构件”的要求。

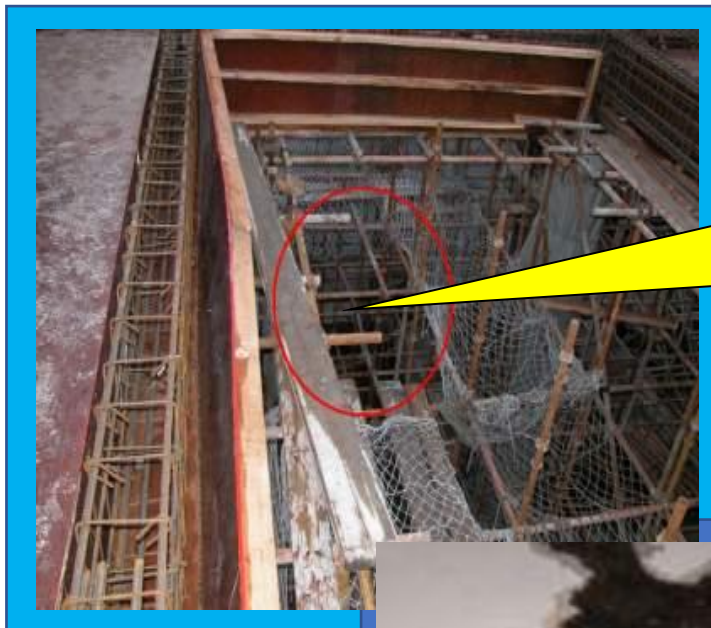
施工现场的安全防护措施不到位，安全网的铺设存在漏洞。

原因：1.安全管理不到位。
2.安全兜网设置与方案不符
3.没有进行安全教育
(施工人员麻痹大意)

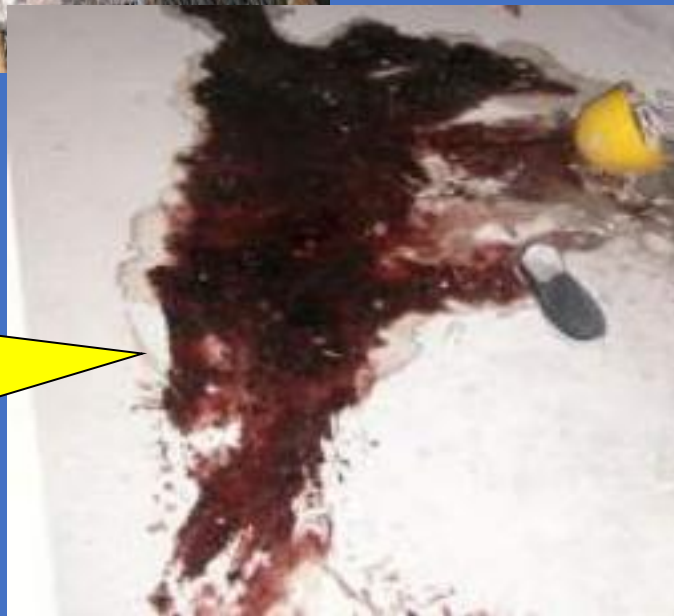
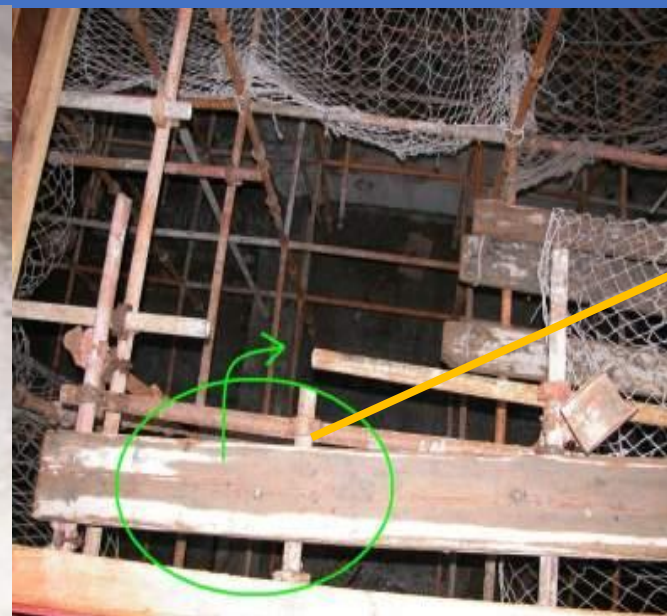
施工人员麻痹大意。
施工人员进行地下一层顶板模板施工时，从此处坠至地下一层底板死亡。

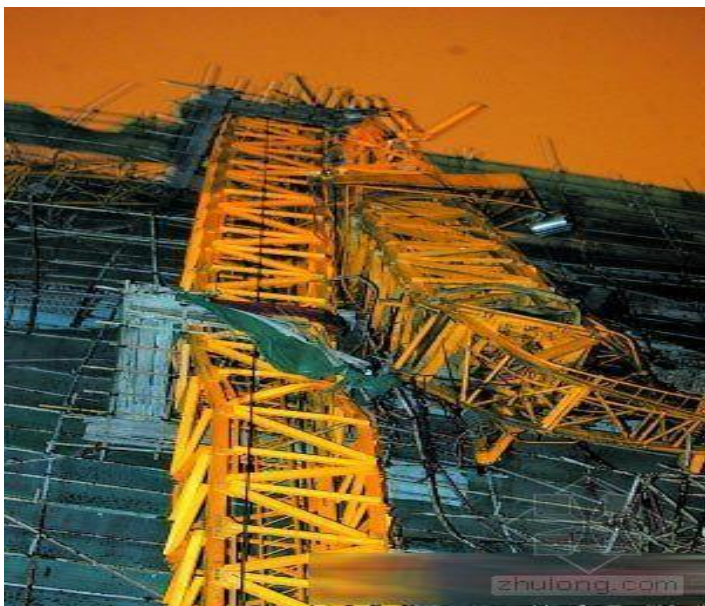
2006年8月，河北省石家庄市幼儿师范专科学校新校区工程塔吊倒塌事故

事件：塔吊坍塌，多名工人从塔吊上直落下来

拆除技术原因：初步分析，塔吊进行拆除时，两个爬升轴右侧一个推到最里端起到支承作用，而左侧爬升轴未推到位，没起到支承作用。塔吊上部结构的载荷原由两爬升轴转换到完全由右侧爬升轴承担，上部重心向左侧发生偏移顶升套架急速下滑，造成塔身弯折翻倒，上部结构平衡臂及配重坠落地面，拆除作业人员坠落

原因：1、安全管理不到位，未设专职安全员或安全员形同虚设、无证上岗。

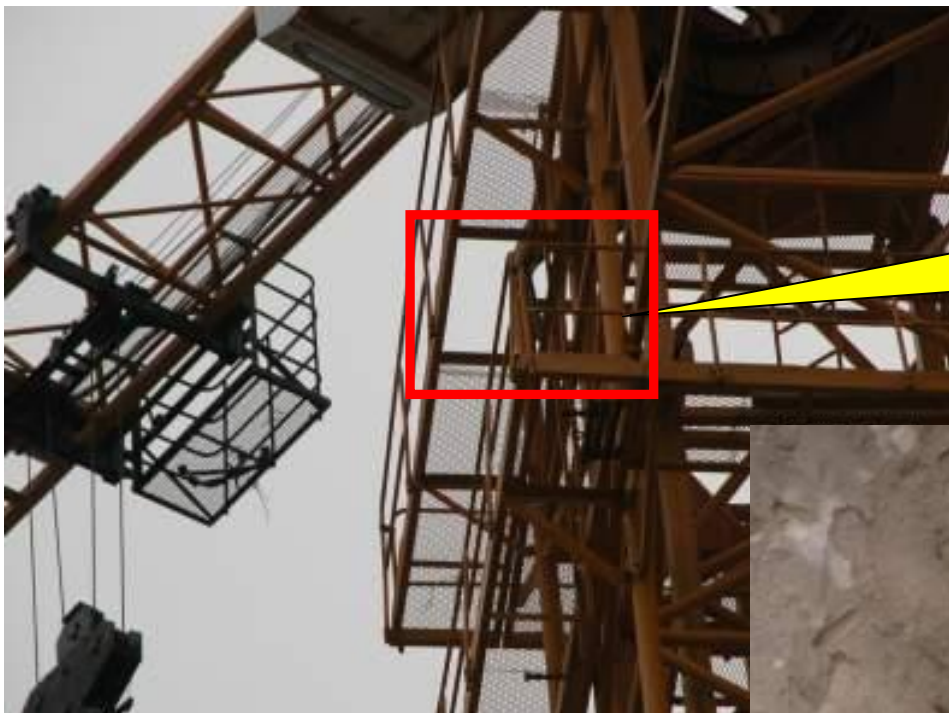
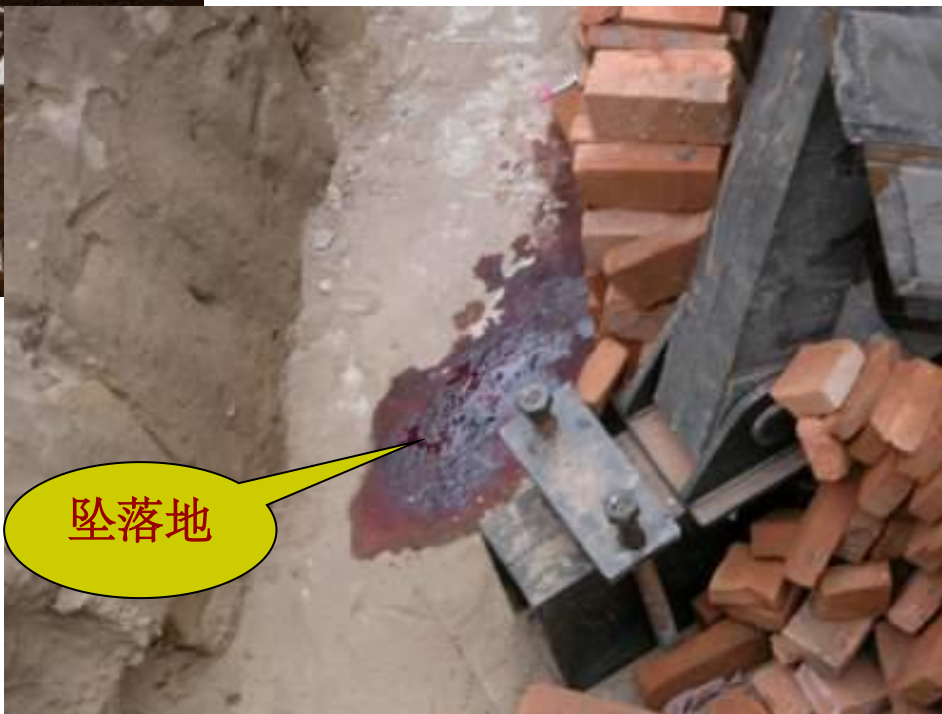
从此处向上爬
时，不慎坠落

坠落地

塔吊司机赵某等三人进行塔吊保养作业时，赵某从一层平台向二层平台爬时，不慎失手，坠落至塔吊基坑（落差约36米），送医院抢救不治身亡。

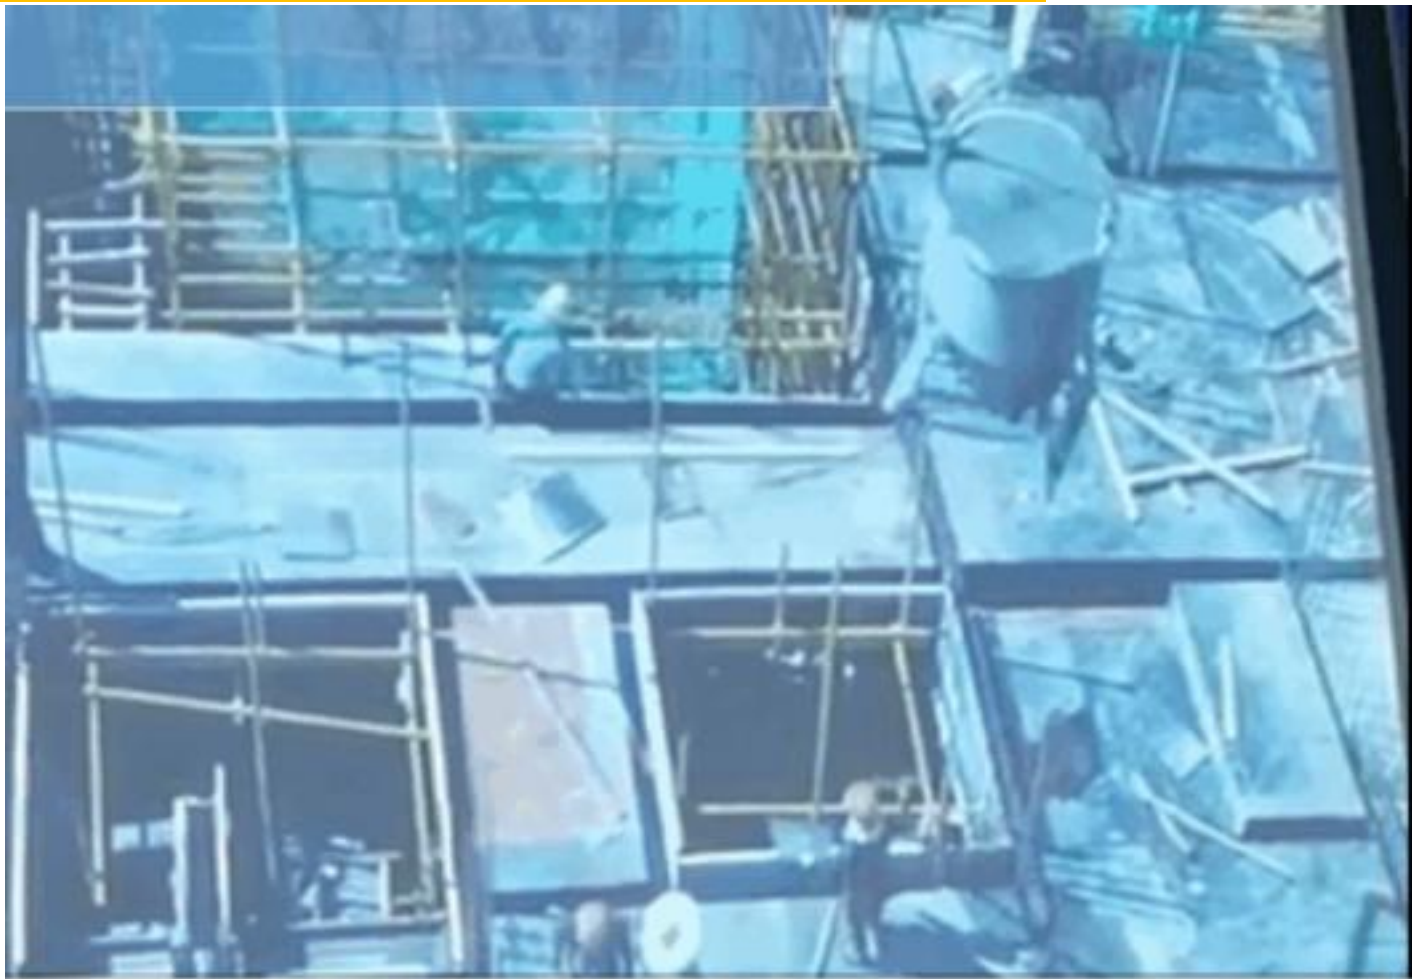
2019年9月28日15点20分许，位于泉州市丰泽区东海街道辖区中渌广场施工现场发生一起一名施工人员被掉落的塔吊料斗砸伤，经送医院抢救无效死亡

直接原因：1.施工员在使用U型卡锁料斗时，**未正确将U型卡的螺栓锁入螺丝槽内便指挥塔吊司机提升吊钩**，当吊钩提升至地面后吊臂旋转时，U型卡吊绳受力方向产生变化，**吊绳滑出U型卡**，导致料斗脱落。

2.施工员不具有司索资质，擅自操作U型卡锁起重物，违章进行塔吊指挥。

3.吊物起吊后未能及时离开起吊点。

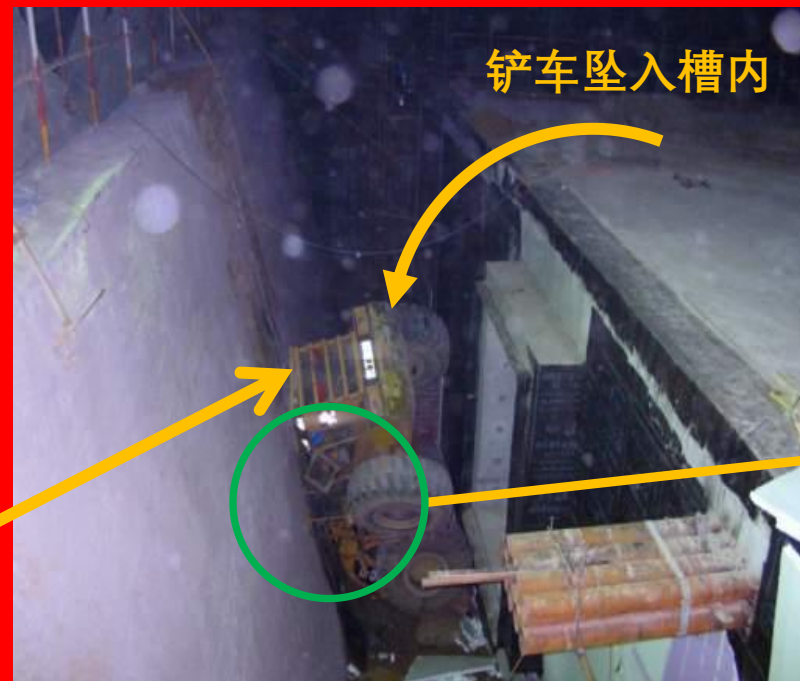
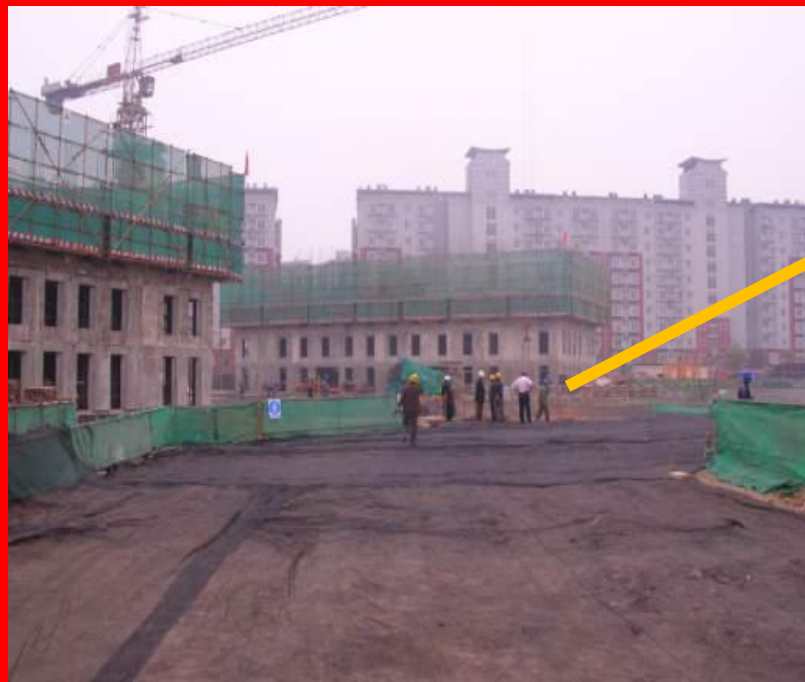
案列：为了便于施工现场内土方倒运，分包单位临时租用一台50铲车倒运土方。铲车司机常某在铲起一车土方倒运至槽边时，由于操作失误，致使铲车突然向基槽窜出，掉入槽内。铲车驾驶室严重变形，将常某卡在驾驶室内，待调来汽车吊将铲车从槽内吊出，经医护人员全力抢救无效死亡。

铲车驾驶室已经严重变形

原因：1.铲车司机无操作证（2年一检，6年一换）
2.安全管理不到位，未设专职安全员或安全员形同虚设、无证上岗
3.基槽内未设置临边防护

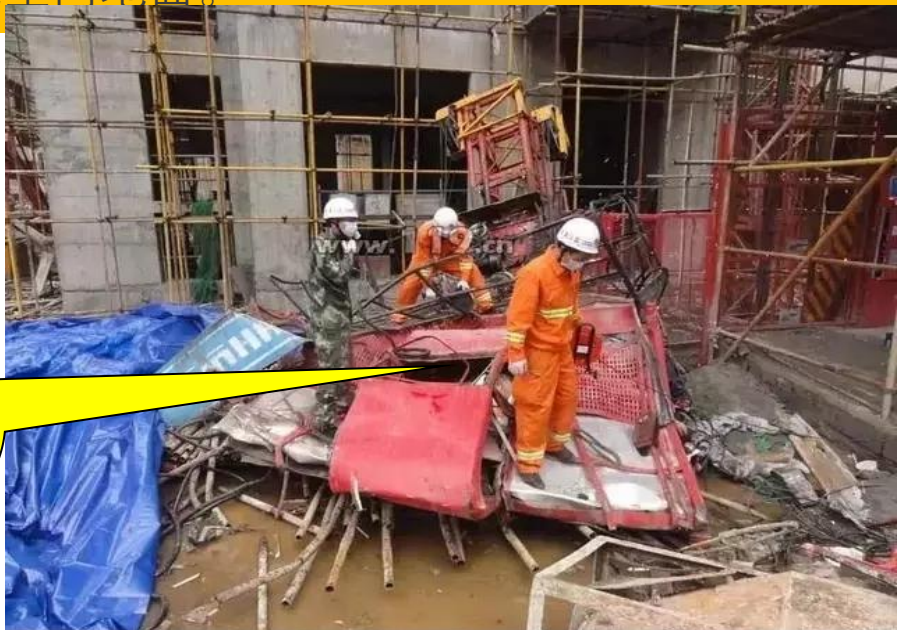
2012年9月13日下午13时10分许，“东湖景园”项目部C区7-1号楼的外墙粉刷工周洪福、明春梅等14人，与电梯安装人员孙惠芳、蒋文杰等5人，共计19人，在施工升降机操作人员不在场的情况下，乘坐一台SCD200/200型施工升降机施工升降机上工。升降机在上升过程中突然失控，直冲到34层顶层（距地面100米）后，钢绳断裂，失去钢绳约束后的升降机自由落体直坠地面。现场目击者讲述，当升降机下坠至十几层时，先后有6人从梯笼中被甩出，随即整个梯笼坠向地面。

施工升降机已经甩扁了

事故原因：1.升降机搭建架不牢
2.事故升降机严重超载。

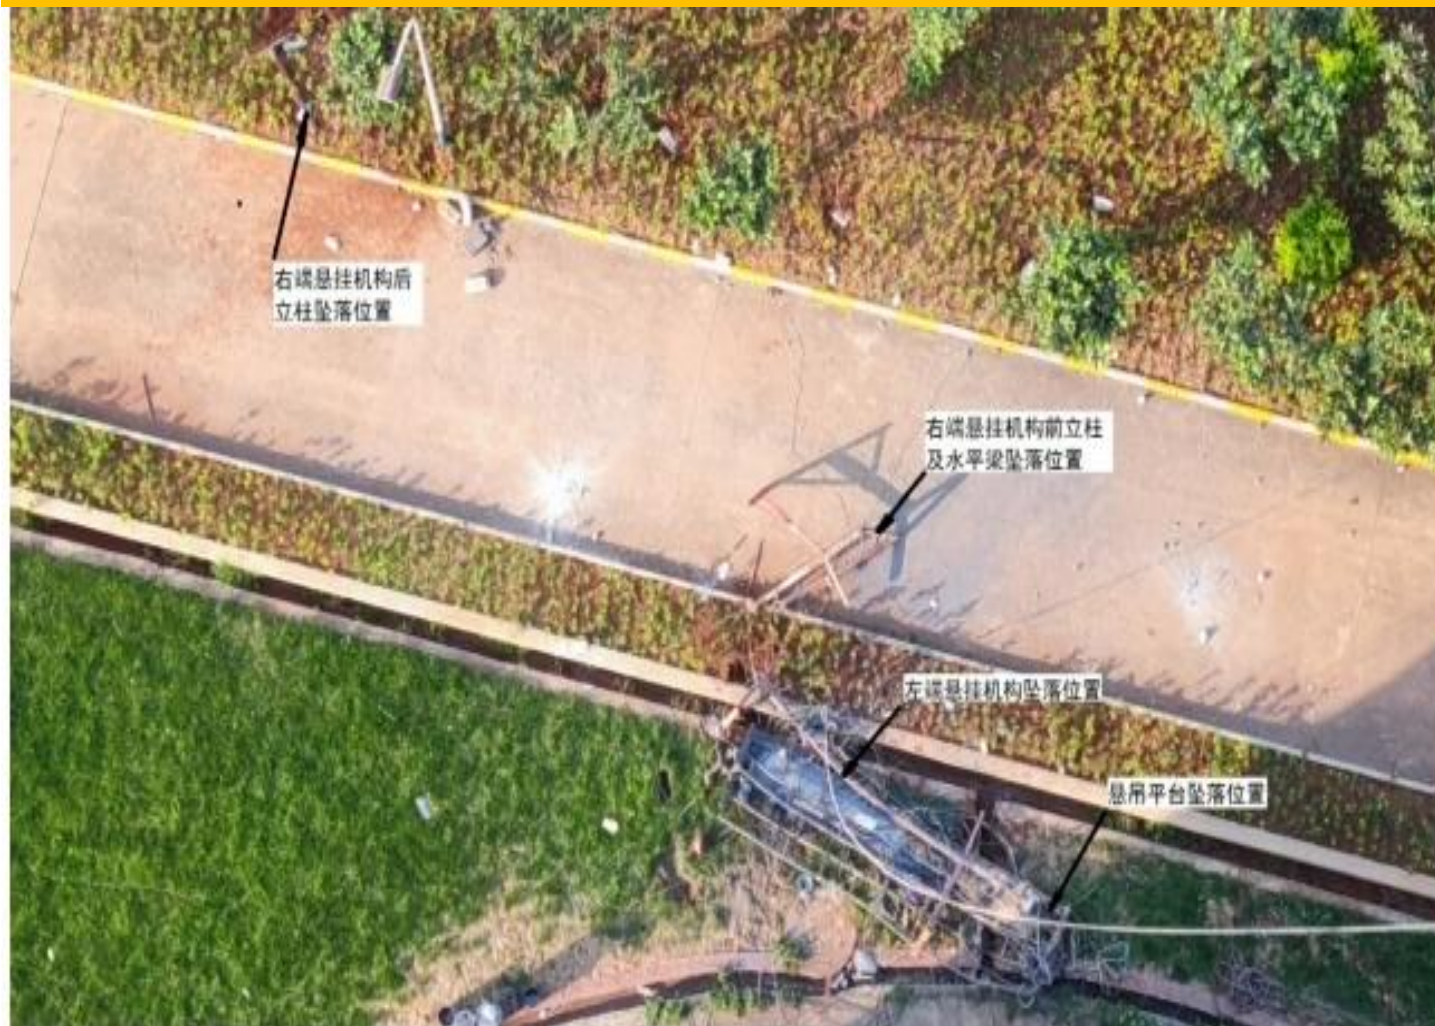
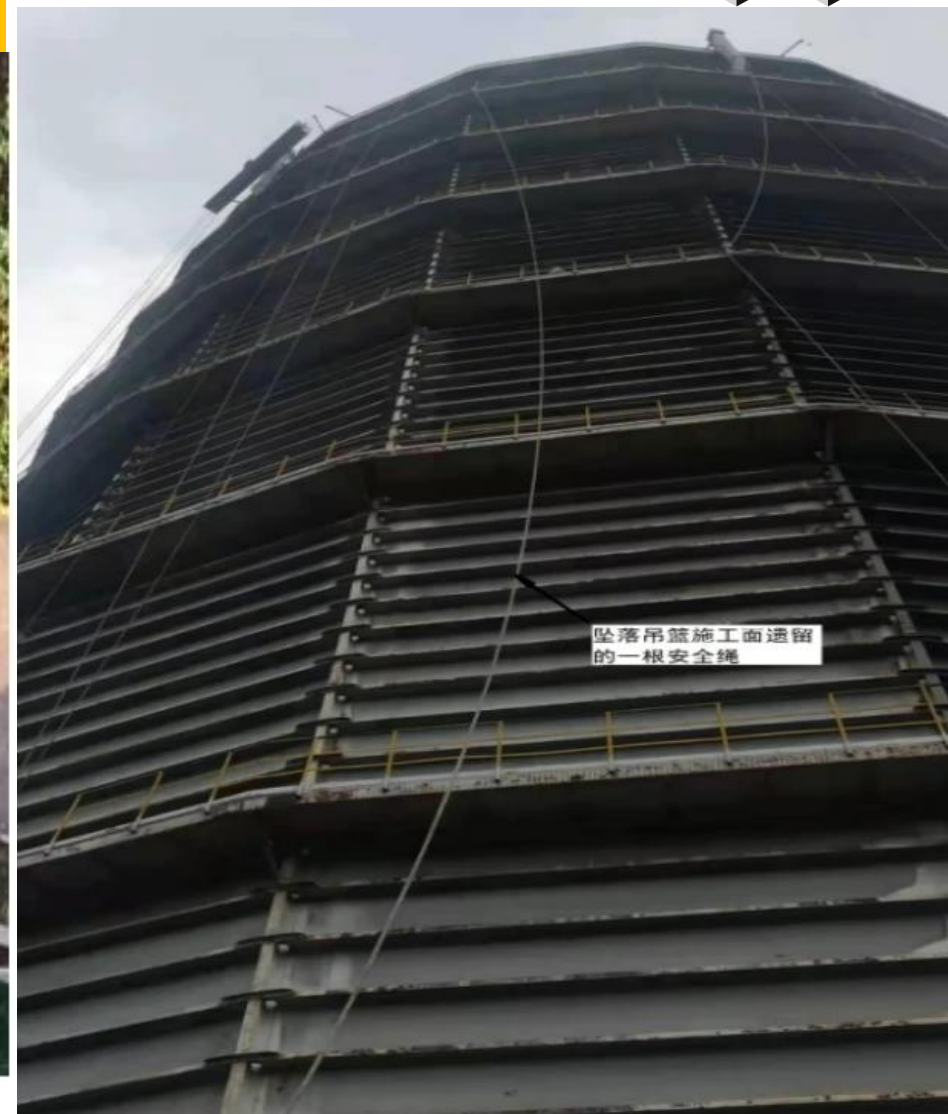
2021年9月30日13点10分许，红河州蒙自市雨过铺街道办事处蒙自经济技术开发区，发生一起吊篮坠落事故，共造成**5人死亡**

间接原因：1、**施工单位**，出借资质给梁某聪承包工程使用，并收取管理费，只收费不管理，无专职安全管理人员，出现严重违章指挥、冒险作业、违反操作规程的行为。
2、**吊篮出租单位**，无吊篮安装、拆卸和维护保养等资质证书，安排无资质的人员参与承租方对吊篮的组装、测试和维护保养；未按合同约定全程指导承租方进行吊篮安装。
3、**承包单位**，履行安全生产管理职责不到位，整体转包工程；未对危险性较大工程实施专项巡查检查，缺乏专人现场安全监督；对施工资质、专项施工方案和进厂人员持证情况审核把关不严。

直接原因：1、吊篮严重超员，吊篮内人员不应超过2个，事故当时吊篮内作业人员有5人；
2、悬吊平台上升过程中因操作人员操作不当，导致悬吊平台左边（面向煤气柜）侧向护栏直接顶到煤气柜屋面挑檐底部，产生反作用力，进而增大工作钢丝绳的拉力，导致左边悬挂机构滑移、失稳，右边悬挂机构连同配重被巨大的拉力同时拉倒，吊篮瞬间倾覆坠落；
3、未按规定设置安全绳，现场勘查仅有一根安全绳，且固定在离地面61米处的煤气柜上，低于事故发生时悬吊平台所处位置；
4、左、右悬挂机构（面向煤气柜）悬前梁长度不一致
5、未安装上限位块，上限位器失效

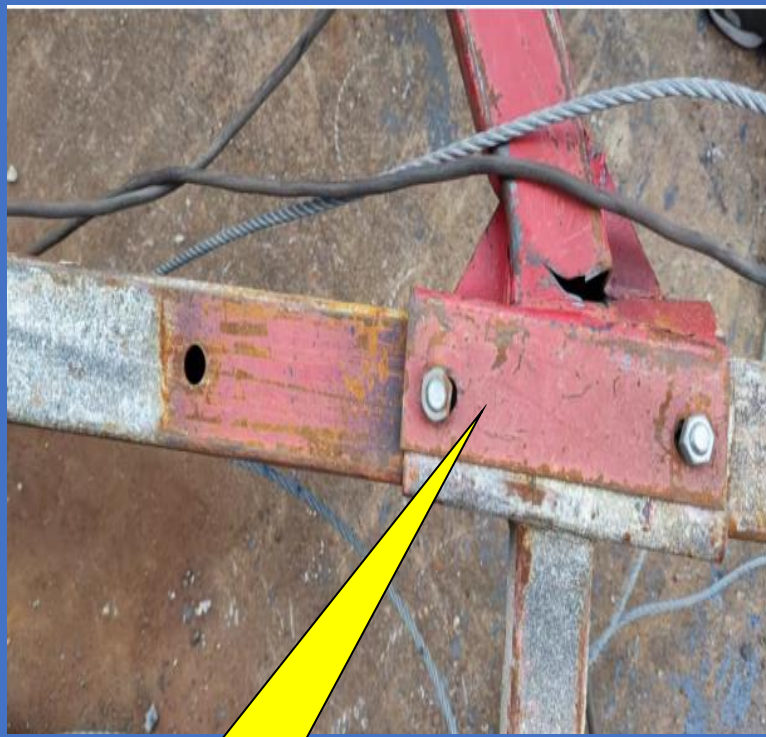
左、右悬挂机构（面向煤气柜）悬前梁长度不一致

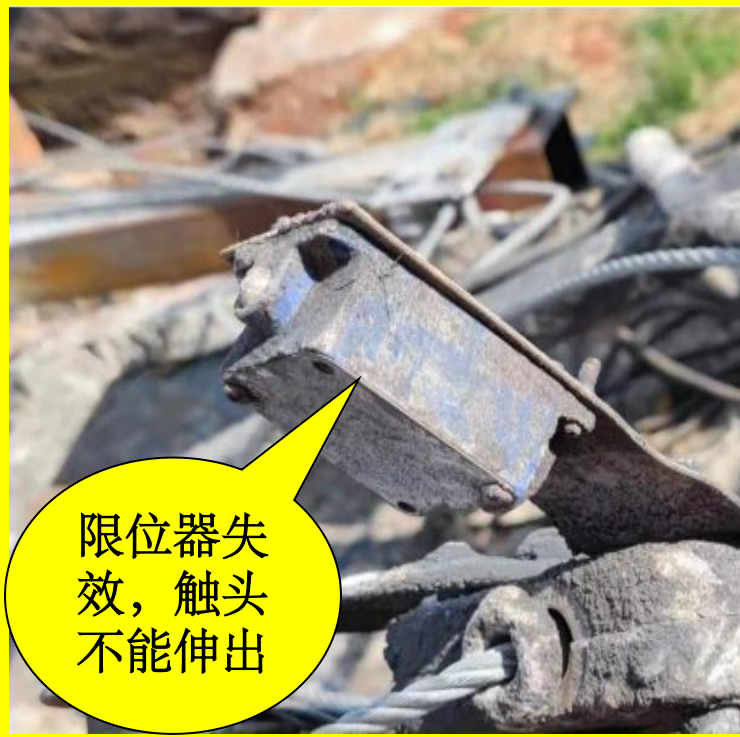
限位器失效，触头不能伸出

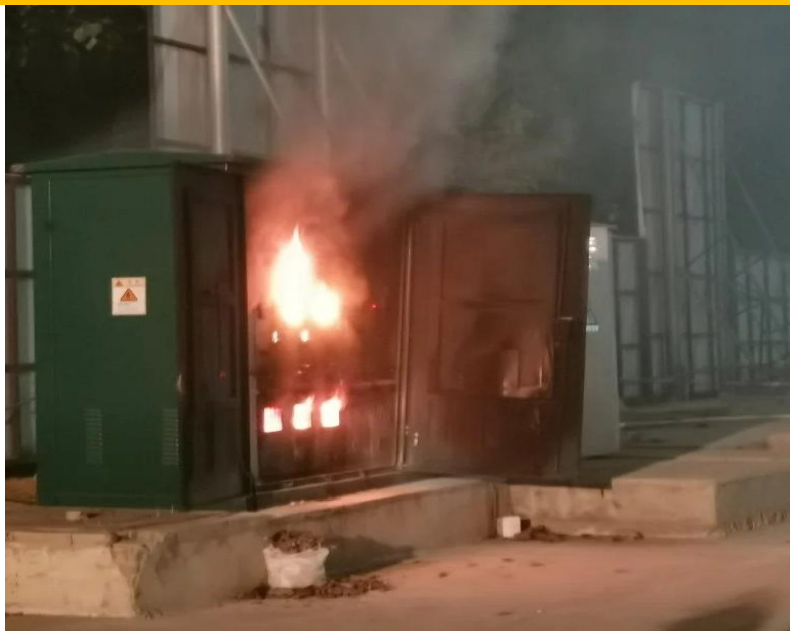
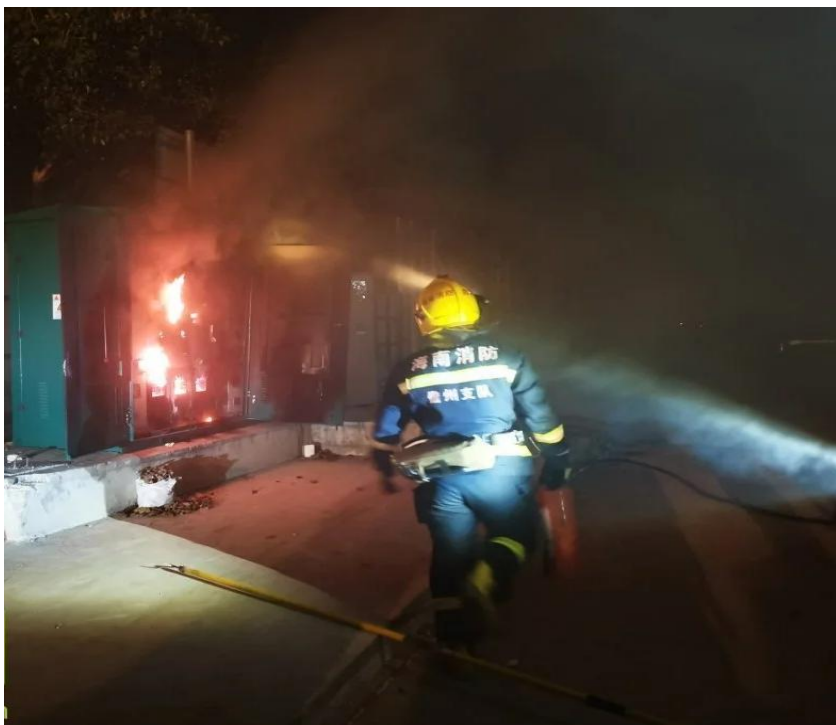
1月21日21时许，儋州市消防救援支队指挥中心接到一起工地室外配电箱起火的警情，消防部门迅速派遣力量赶赴事故地点并成功处置，所幸现场无人员伤亡。

事故原因：工地施工用电量
大，电路超负荷运载发生火
灾事故。

建筑工程施工现场应明确消防责任人、管理人以及各施工岗位、区域消防安全责任，定期组织专业人员开展各区域的电线线路检查检测，发现问题及时整改，有效防范此类事故的发生。

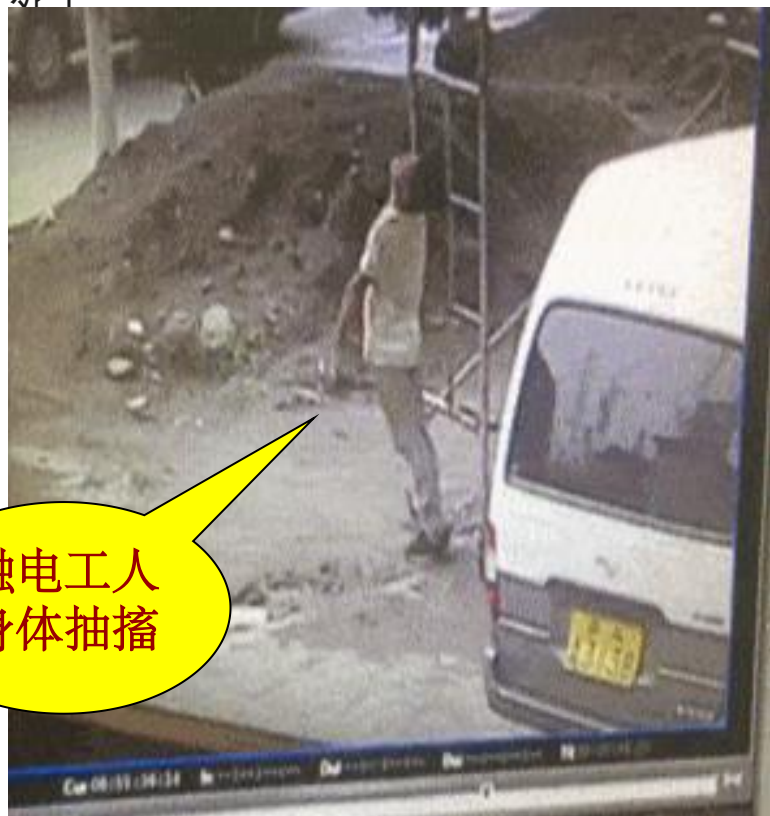
直接原因：两名工人在用电的过程中，由于自身不良的使用习惯导致他们触电。并且在触电之后因为没有及时得到别人的帮忙，从而导致直接死亡。

触电工
人身体抽搐

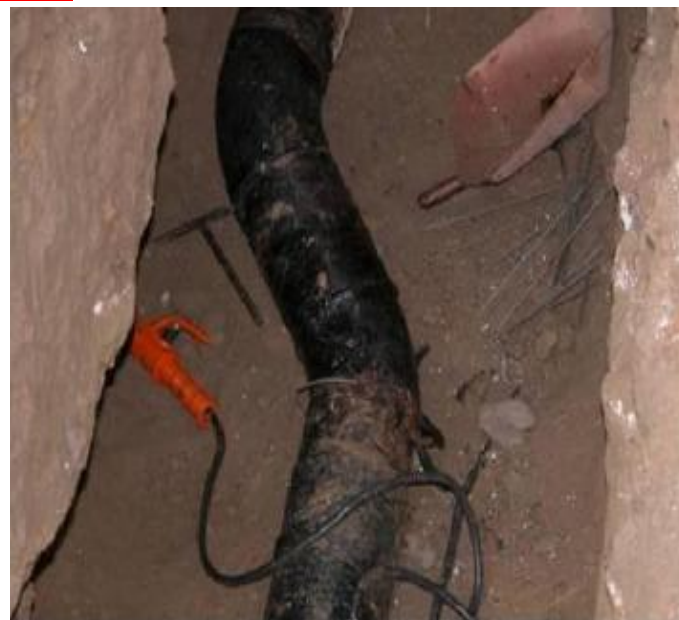
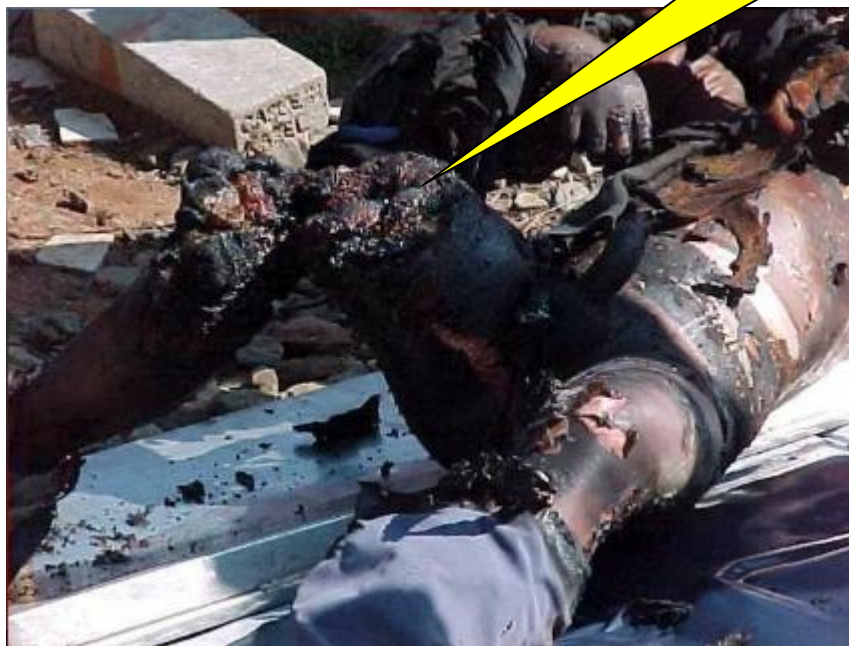
施工人员进行消防水管弯头焊接工作，施工人员操作电焊不慎触电，后经120抢救无效身亡

- 1。电工、焊工必须持证上岗
- 2.工地上的电线要求按照施工现场临时技术规范架高或埋地处理
- 3.破损的电线一律不得使用
