建筑施工安全

沈阳建华建设项目管理有限公司

二.安全事故图例

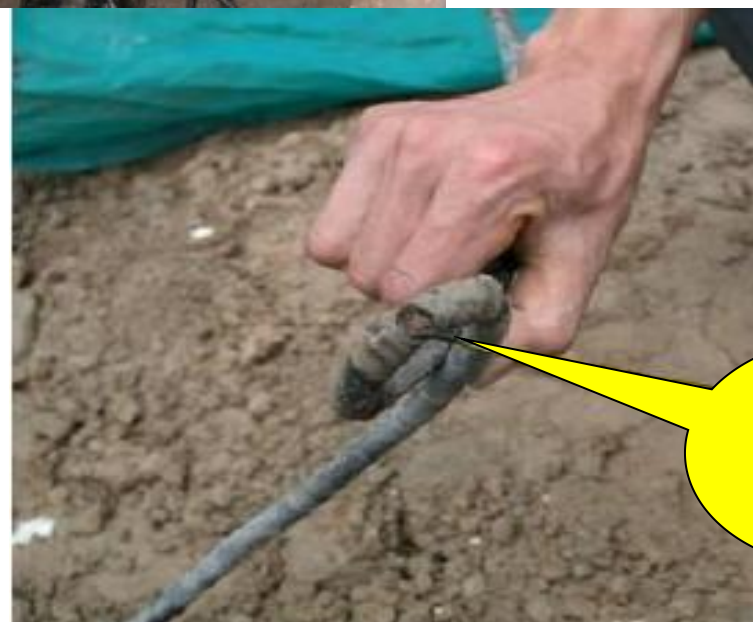
电焊焊把线破损处

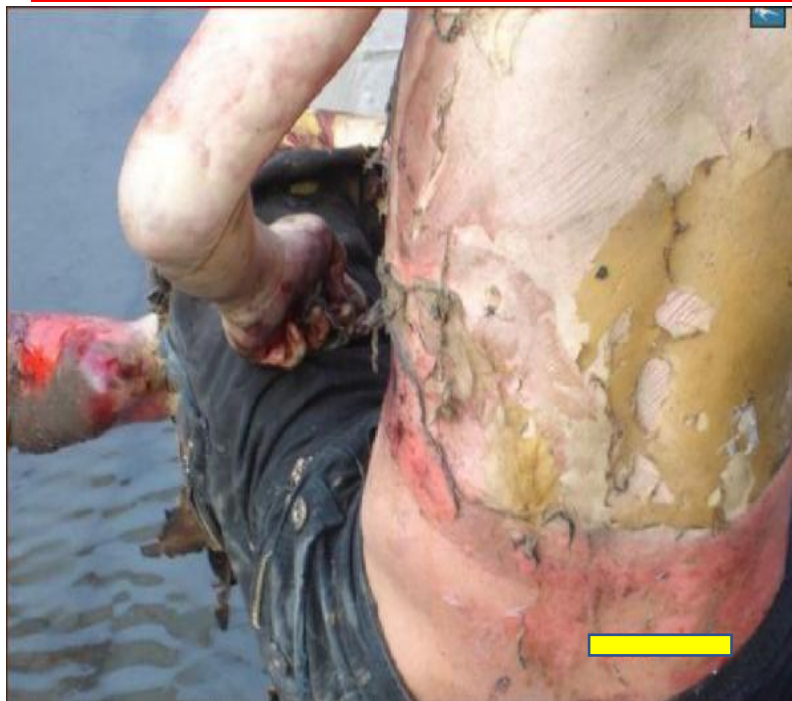
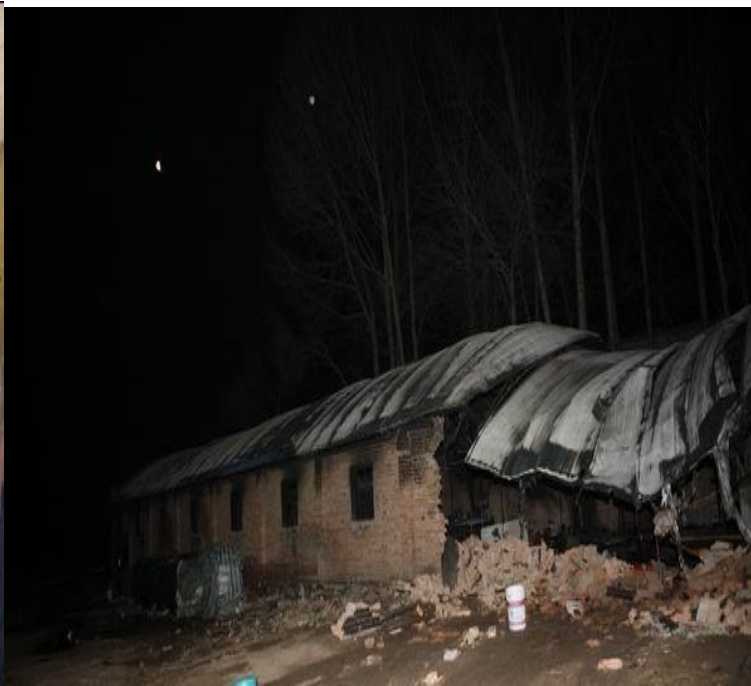
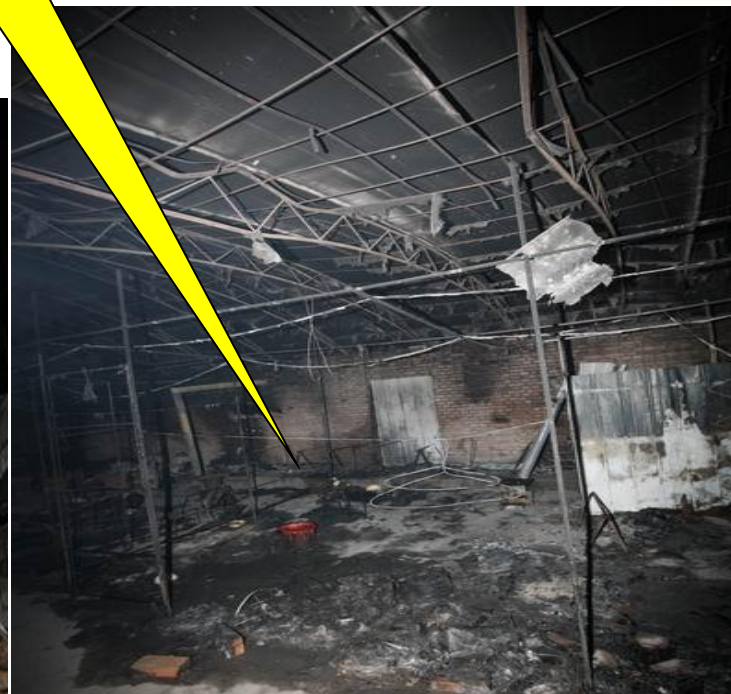
2010年5月3日晚10点30分左右，在乌兰察布市集宁区至包头市第二双线铁路工程二道河1号铁路隧道施工现场附近，中铁十九局施工人员租住的民房发生火灾，造成10人死亡，烧伤14人。目前，伤员正在解放军第253医院抢救治疗，事故原因调查及善后工作正在紧张进行。

宿舍被烧
的一片狼
藉

事故原因：由于工人在宿舍内明火煮食或私拉电线使用大功率电器煮食引起此次火灾。

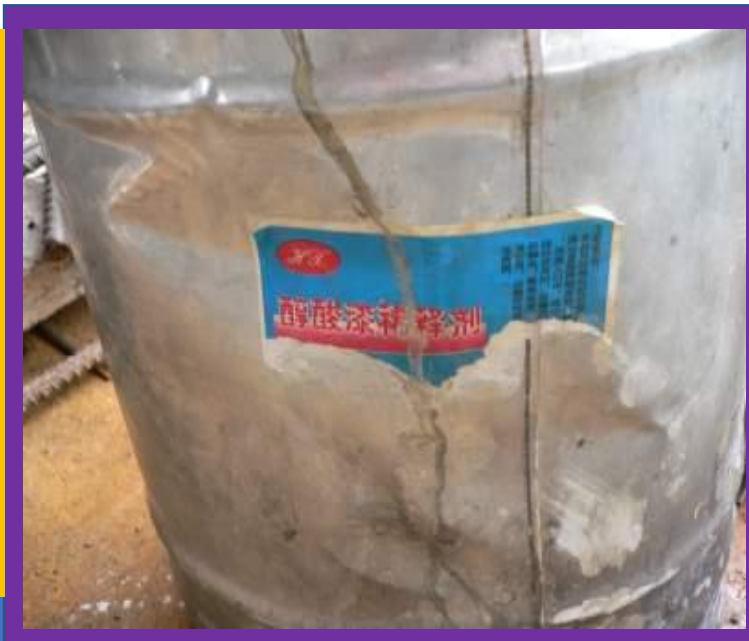
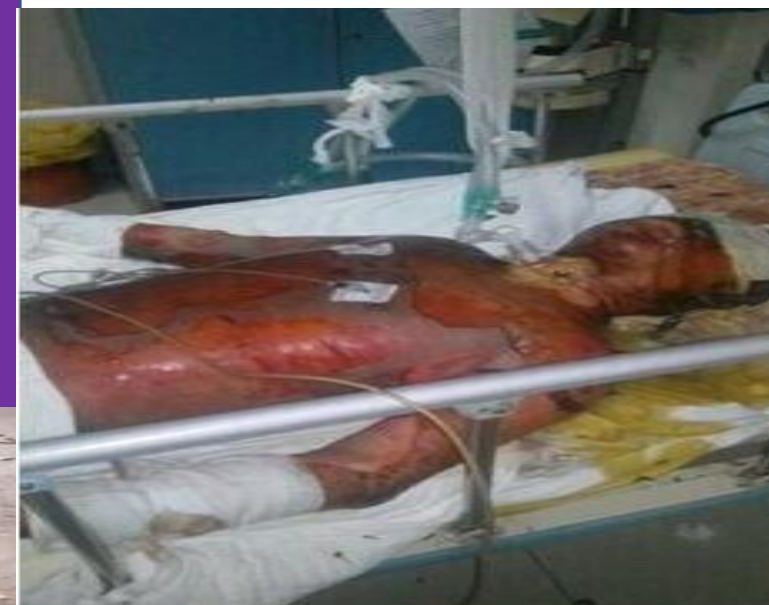
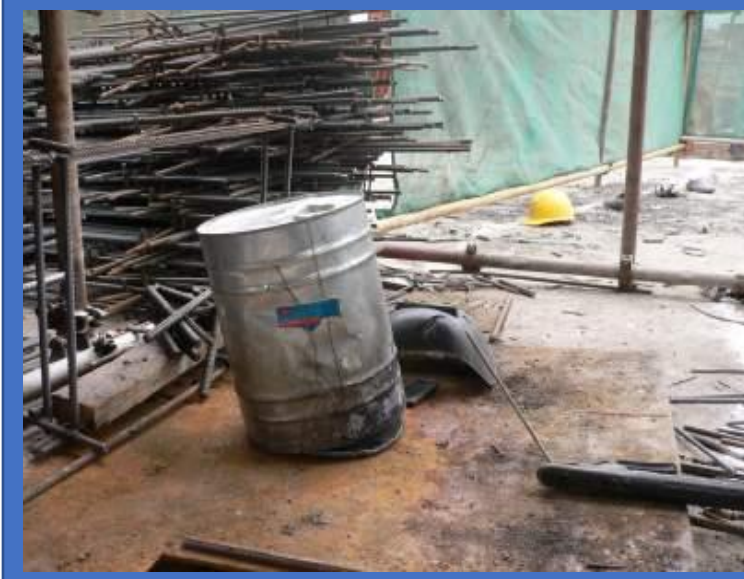
施工人员张某从楼顶找来一个稀料桶（高**25CM**、直径**18.5CM**）准备当作盛水的器具，请正在做电焊工作的何某使用电焊切割小桶，切割时桶内残存的稀料爆燃，将何某烧伤至死。

因为管理上不到位，存在危险的材料没有合理的管理，没有进行安全教育，造成了无法挽回的的悲剧。

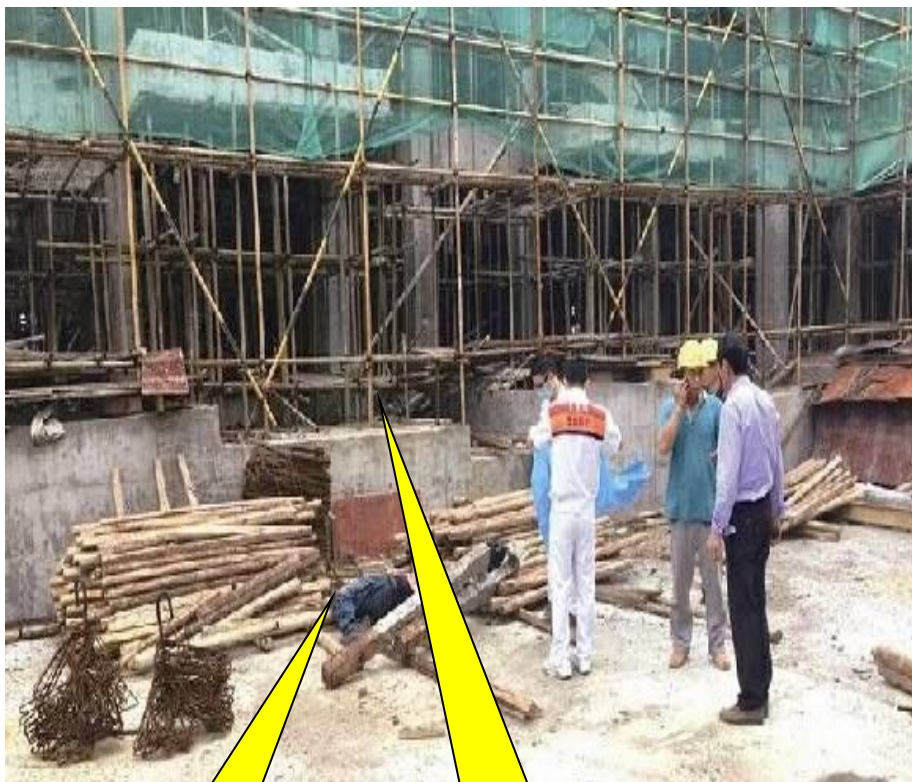
击中施工人员的钢材

福建厦门一工地，施工单位使用塔吊吊运90厘米长的钢材，在吊运中吊物与塔吊附着操作平台相撞，导致两根钢材从近30米高度坠落，其中一根击中下面施工人员的头部将其砸死，另一人受伤。

事故原因：1.违反标准未使用容器吊运。
2.信号工无证上岗，指挥不当。

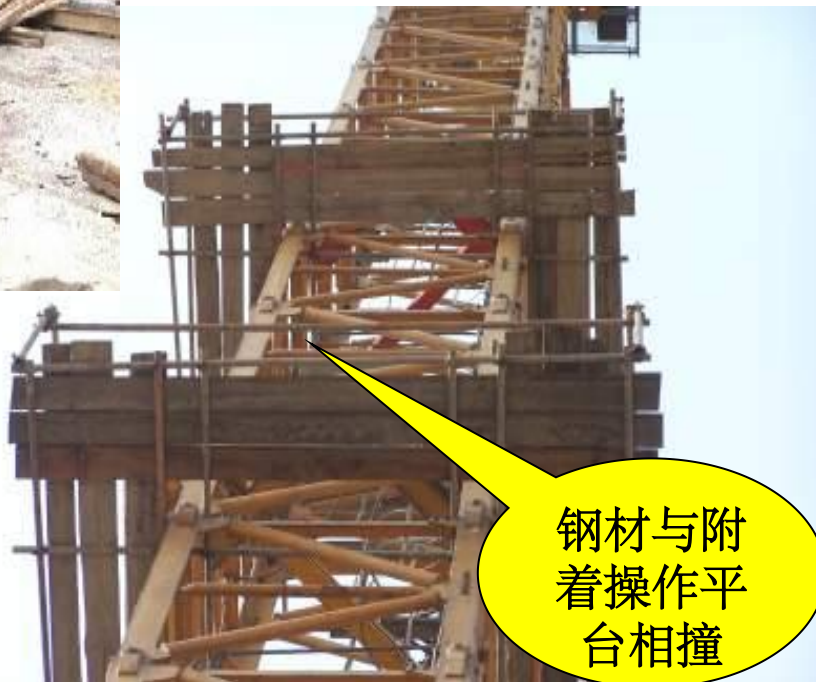
钢材与附着操作平台相撞

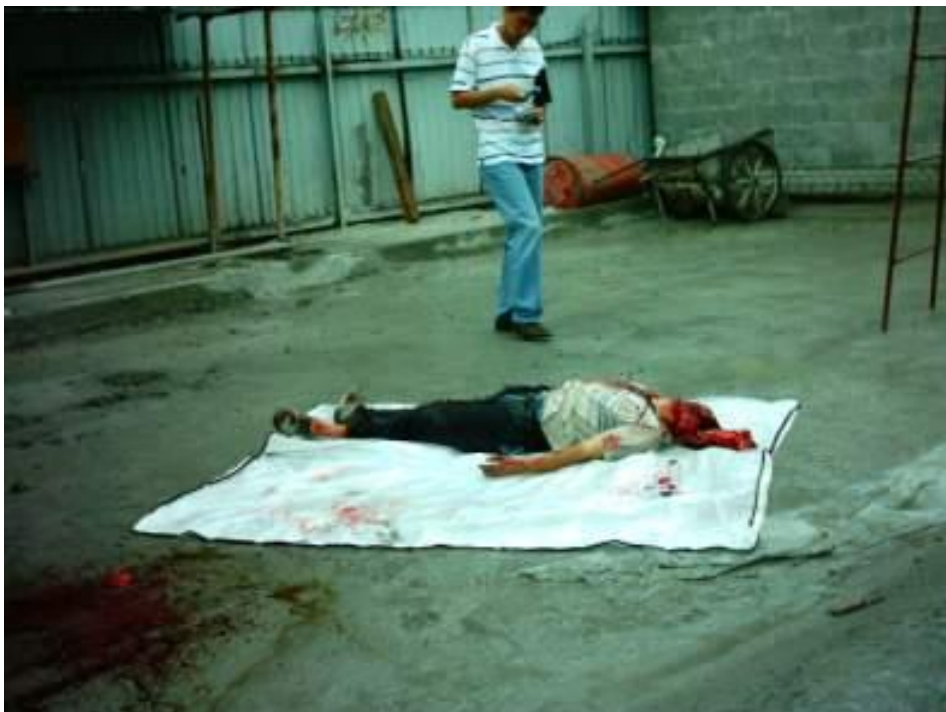
只要是进入现场的，现场内一切安全都与我们的现场管理层有关系，可能你认为是倒霉，但是**罐车司机在罐车仍在旋转的情况下，还在清理灌口，他的安全意识不到位，现场管理人员没有制止此危险行为，是这场事故的主要责任**

罐车司机华某在罐车罐体仍在旋转的情况下爬到罐口清除罐口内残余的混凝土，不慎将头部绞入罐口内当场死亡。

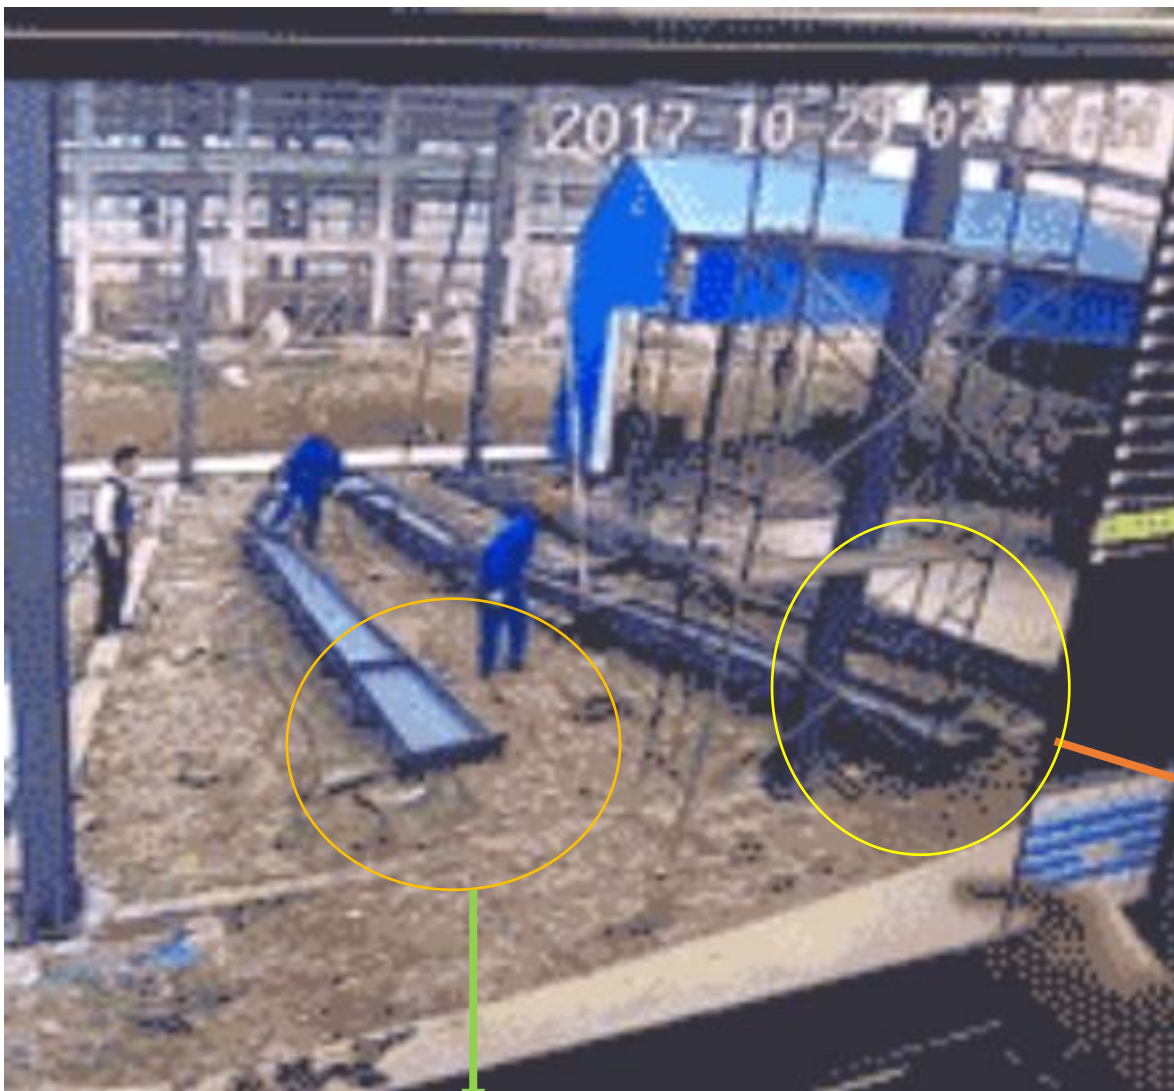
通过此事故可以看出，在钢结构屋脊吊装过程中碰到相邻移动脚手架，导致施工人员掉落当场死亡。

直接原因：1.现场施工人员未佩戴**安全带**。
2.安全管理不到位，安全员形同虚设。

吊装过程中，
屋脊触碰移动
脚手架位置

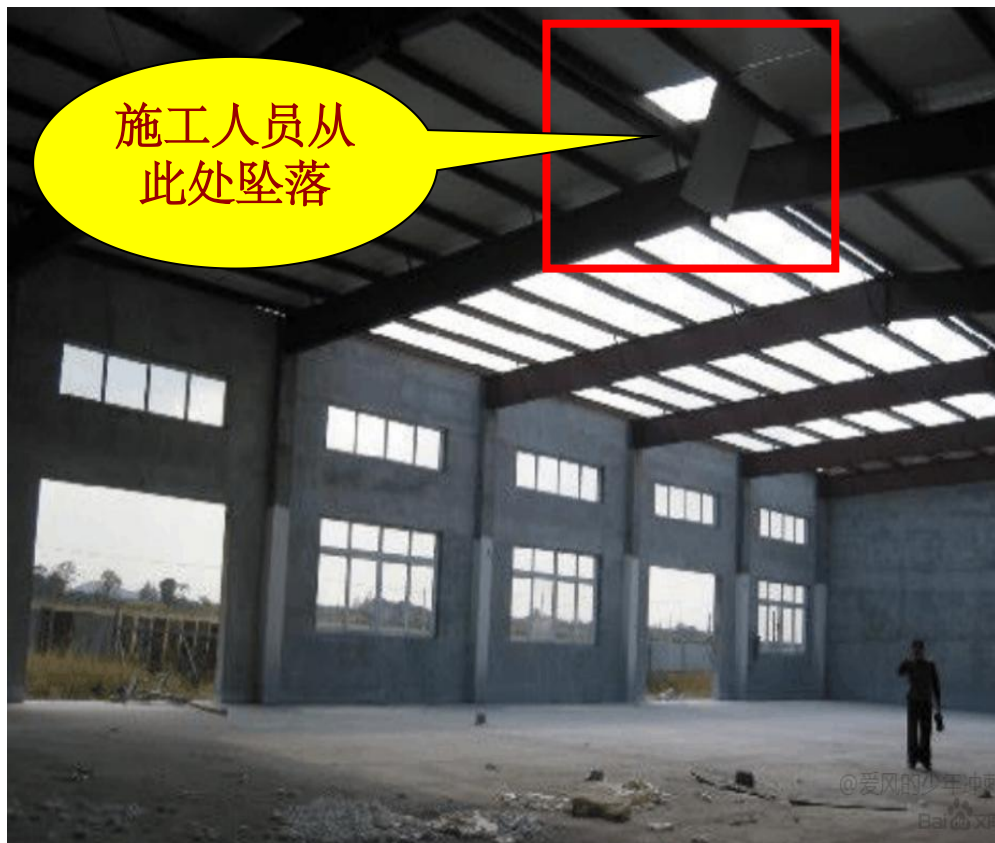
施工人员从此处坠落

上海朋泰鞋材厂标准厂房工程工地由上海天凯建筑工程有限公司承建，其中钢结构工程由上海玉树钢结构有限公司施工。2004年10月23日10:30时左右，一职工在5号厂房钢结构屋面铺设彩钢复合板时，从7米左右高处坠落，经送青浦区中山医院抢救无效死亡。

施工人员没有任何安全措施

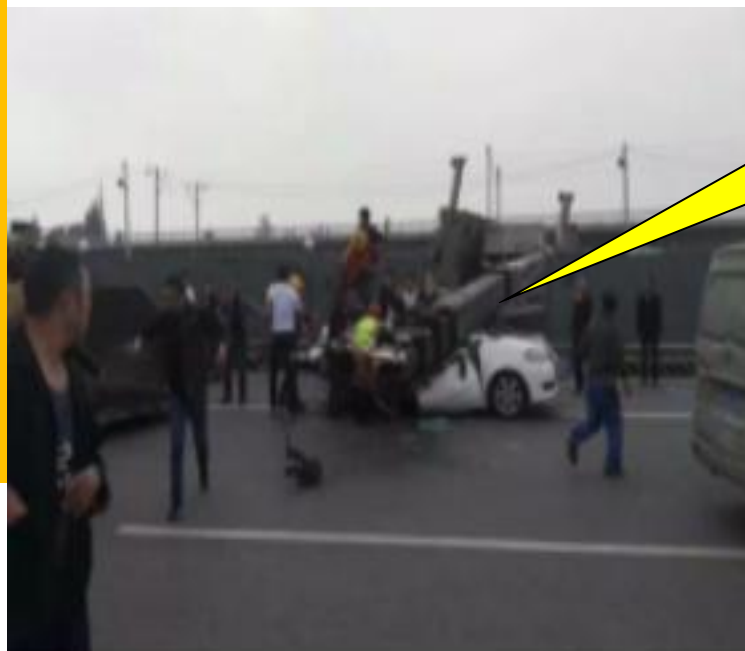
11月4日下午18点左右，成都某地铁工地发生了一起严重的吊装事故。一台的吊车在吊装水泥块时发生侧翻，倾倒的吊臂将一台过路的丰田轿车腰斩，事故造成2死1伤！吊车吊装的位置在一个基坑旁边，倒下的吊臂正中轿车前排工地上的工作人员赶紧施救救护车赶往现场司机和副驾驶不幸身亡后座的小孩子被救援出来。

吊臂直接压扁小轿车

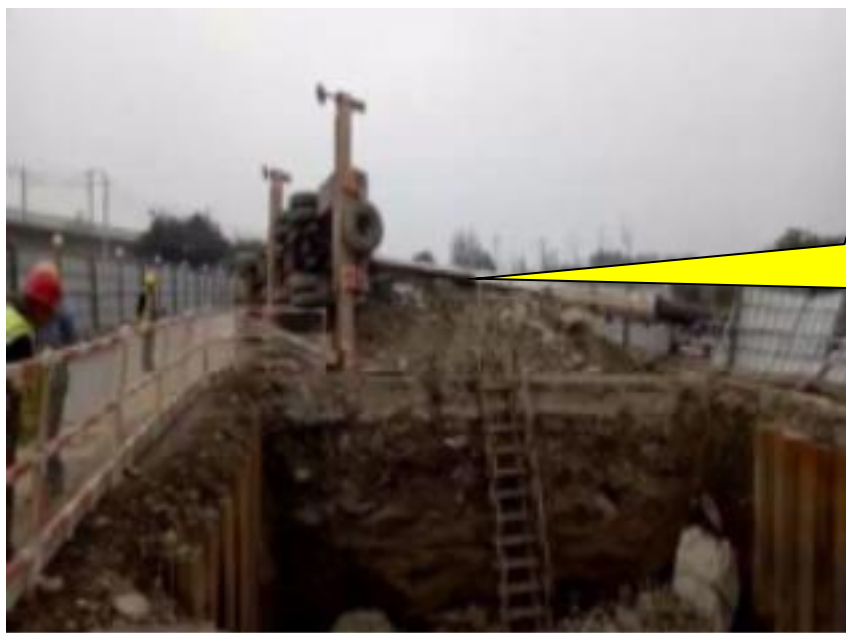
吊车侧翻

事故原因：1.吊车一侧支腿发生下陷
2.安全管理不到位
