建筑施工安全

沈阳建华建设项目管理有限公司

二.安全事故图例

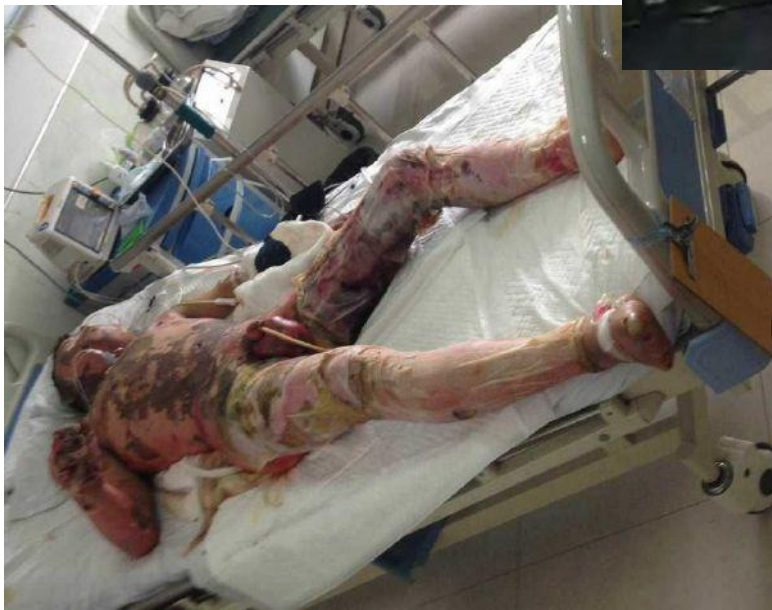
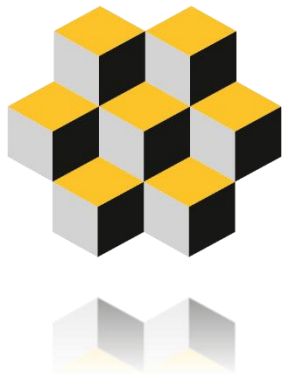
2019年7月29日金山区秦弯路新钱路路口附近一工地内发生意外：一名男性工人在移动桩机过程中，机器碰到了工地上方的**高压线**。**桩机**瞬间**导电**，施工工人被电击倒，当即不省人事。，事故造成**一名工人**触电，不幸抢救无效身亡。

上方明显有高压电，施工方案是否可行，并且没有配备安全员或安全员压根就没去

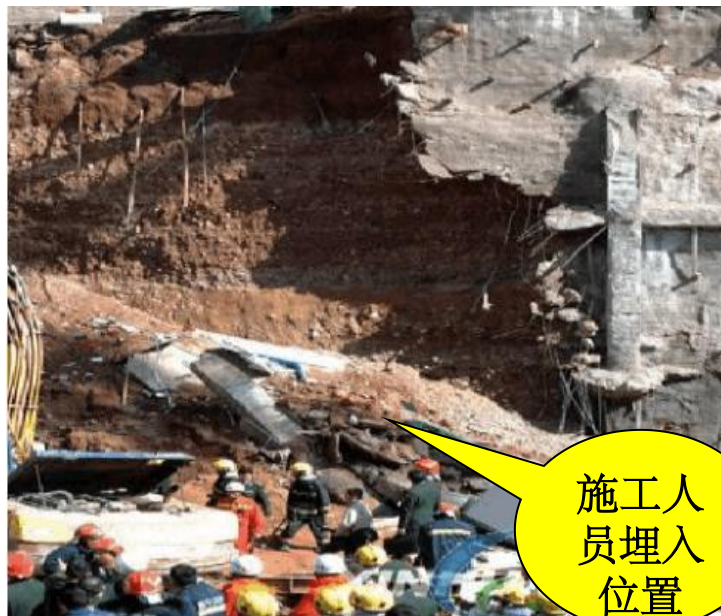
施工人员埋入位置

2010年8月河南省漯河市某商住楼在进行基础施工时，突然发生**边坡失稳坍塌**事故，造成**4人死亡**，直接经济损失80余万元

直接原因：该工程边坡上部为**0.5m左右的杂填土**，护坡时未清除，且顶部未按方案采取**封闭措施**，导致**雨水渗入**，软化了结构面使结构面抗剪强度降低。

间接原因：施工现场安全管理不到位，施工单位未严格按已论证的方案施工。对渗入基坑及护壁的水未引起重视

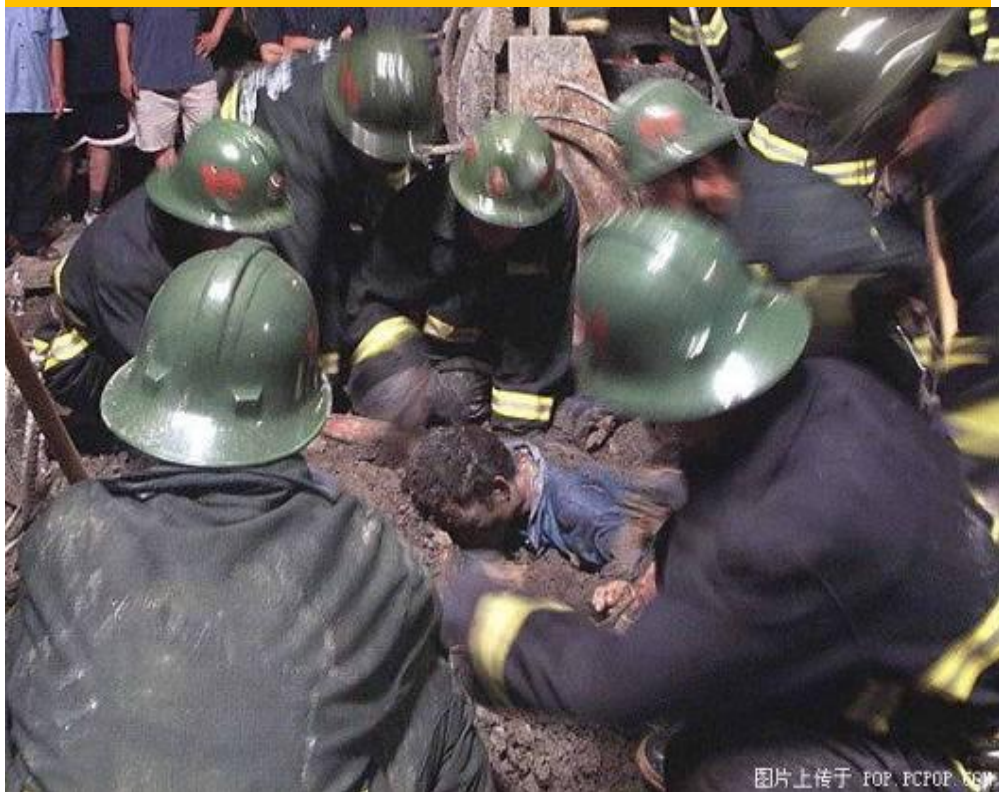
2019年1月25日下午13时13分许，位于浙江东阳市南马镇花园村的花园家居用品市场建设工地在进行三楼屋面构架混凝土浇筑施工时突然发生坍塌，当场造成1人死亡，9人受伤。1月26日，1名受伤人员经抢救无效死亡。2月3日，又有3名受伤人员经抢救无效死亡。事故共造成5人死亡，5人受伤。

直接原因：支模架架体立杆横向间距为500(M)(M)，纵向间距为1200(M)(M)，支模架高度为4200(M)(M)，搭设参数没有经过设计计算，搭设构造不符合相关标准的规定，支模架高宽比为8.2，超过规定的允许值且没有采取扩大下部架体尺寸或其它有效的构造措施等，导致模板支撑体系承载力和抗倾覆能力严重不足，在混凝土浇筑荷载作用下模板支架整体失稳倾覆破坏。

间接原因：1.建设项目定额工期从360天压缩至210天，压缩了41—►。2.项目部主要关键岗位人员未到岗履职
3.特种作业人员无证上岗
4.施工项目部未认真组织编制支模架专项方案
5.未能辨识出屋面构架属超一定规模危险性较大分部分项工程，未按照要求编制专项方案、组织专家认证，施工技术负责人未能认真审查专项施工方案
6.东阳市质安站及监理单位下达的安全隐患整改要求未认真组织整改，在未按规定完成整改情况下擅自施工。

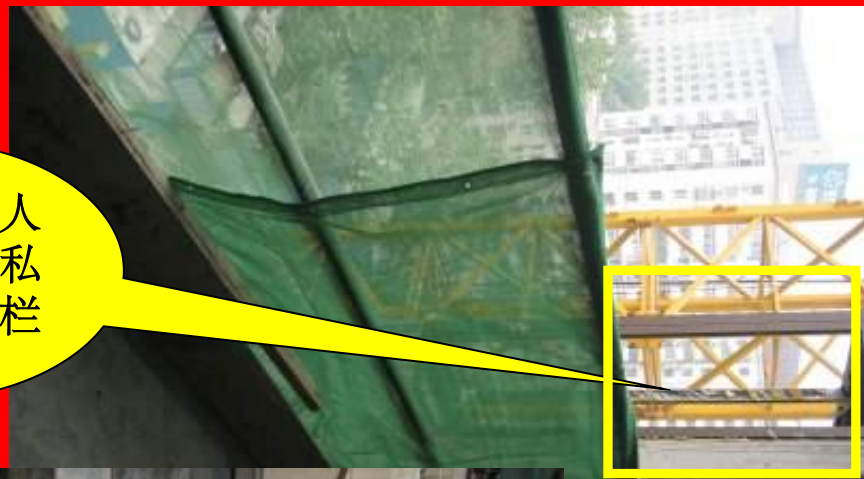
原因：施工人员图方便，私自拆除防护栏杆

施工人员武某（16岁）在九层厨房间施工楼面用斗车运送水泥砂浆时，私自将阳台防护栏杆拆除，推斗车时不慎从楼面坠落至首层室外采光井上，被采光井竖向一根钢筋穿过身体的胸侧面和右脚踝处，经抢救无效死亡。

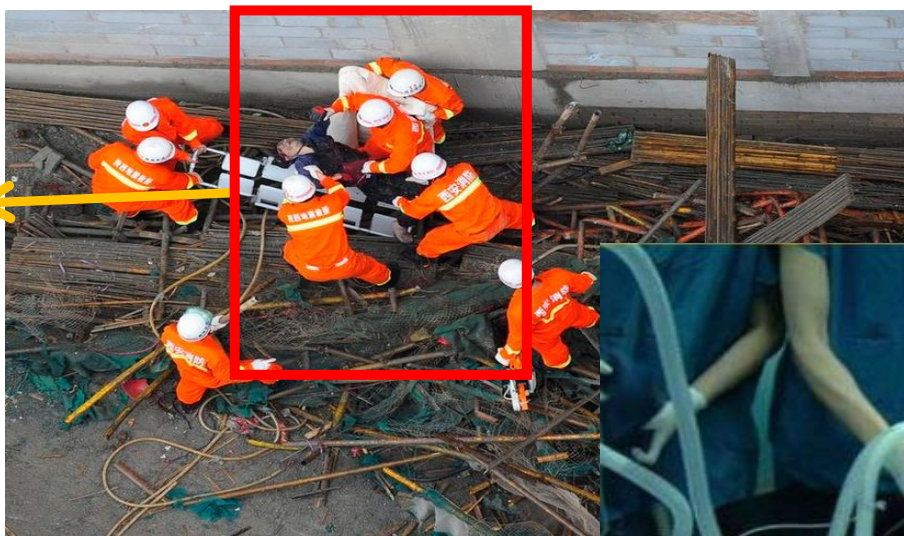
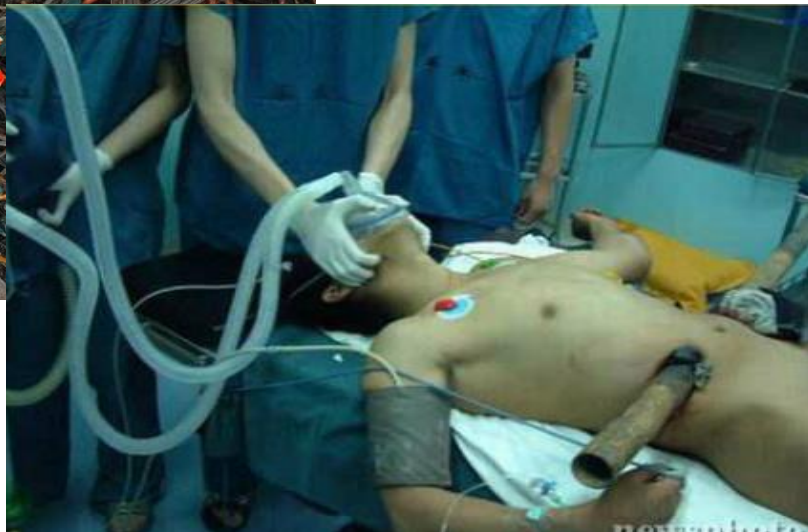
穿透身体的钢筋

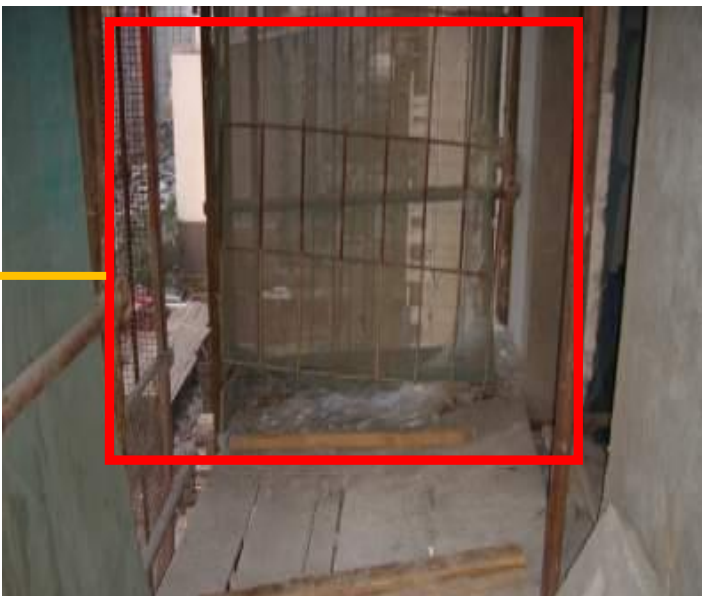
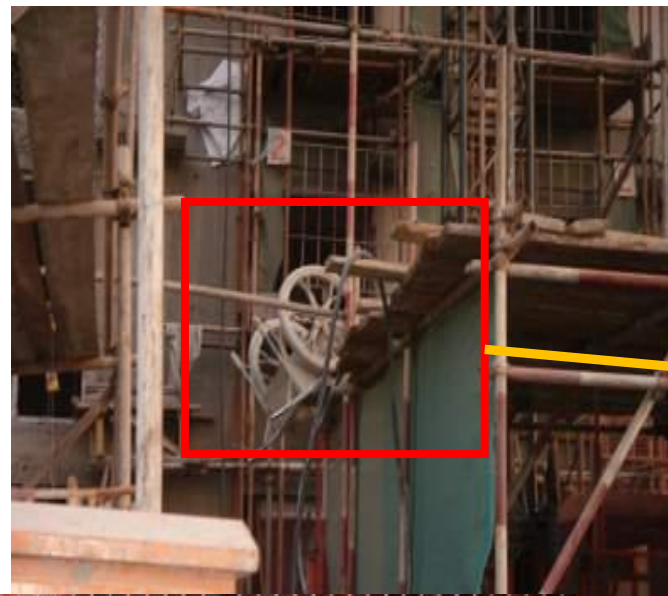
外用电梯平台
防护门未关上

电梯上行，
施工人员倒
拉斗车不慎
从此处坠落
身亡

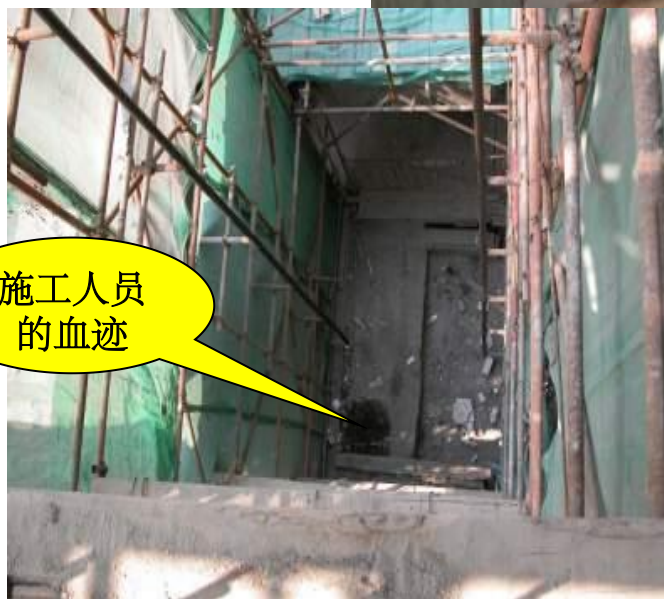
施工人员的
血迹

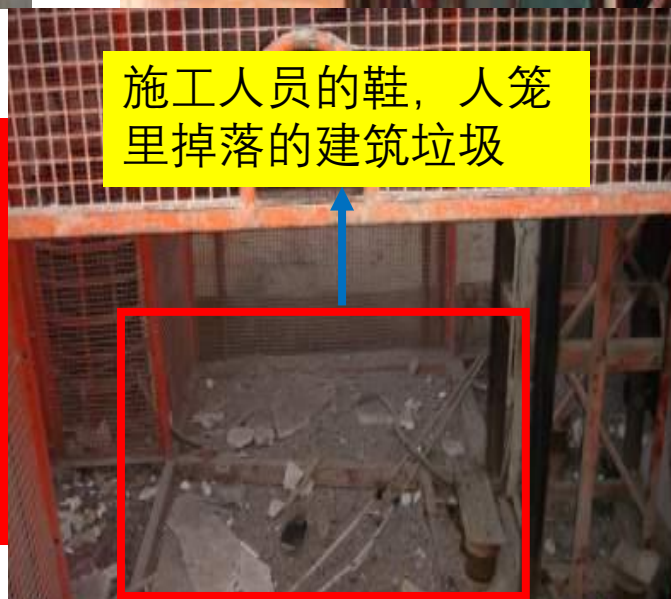
施工人员的鞋，人笼
里掉落的建筑垃圾

在房屋建筑当中，我们很常
见的人笼门不关，我们是否
可以不光用眼睛区看门关不
关，也可以用手去试一下门
栓还好不好使，是不是形同
虚设。

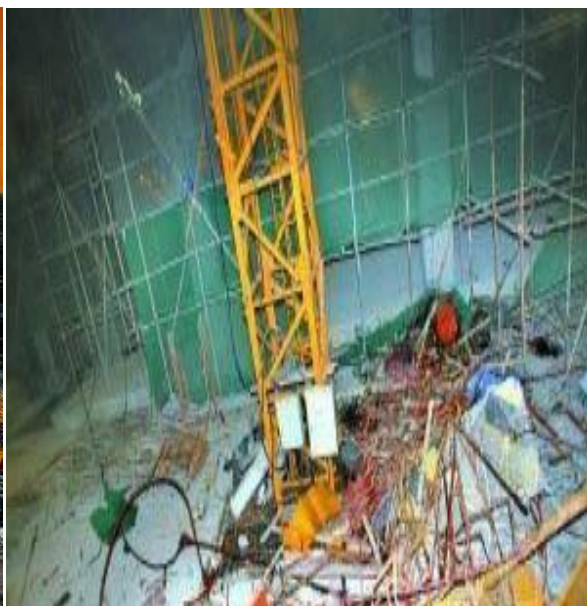
2006年8月，河北省石家庄市幼儿师范专科学校新校区工程塔吊倒塌事故

事件：塔吊坍塌，多名工人从塔吊上直落下来

后果：5人当场死亡，1人重伤

拆除技术原因：初步分析，塔吊进行拆除时，两个爬升轴右侧一个推到最里端起到支承作用，而左侧爬升轴未推到位，没起到支承作用。塔吊上部结构的载荷原由两爬升轴转换到完全由右侧爬升轴承担，上部重心向左侧发生偏移顶升套架急速下滑，造成塔身弯折翻倒，上部结构平衡臂及配重坠落地面，拆除作业人员坠落

原因：1、安全管理不到位，未设专职安全员或安全员形同虚设、无证上岗。

2、安全员技术，安装与拆卸无方案、无安全技术交底，凭经验。拆装单位不编制拆装方案，不进行安全技术交底，凭经验违章蛮干

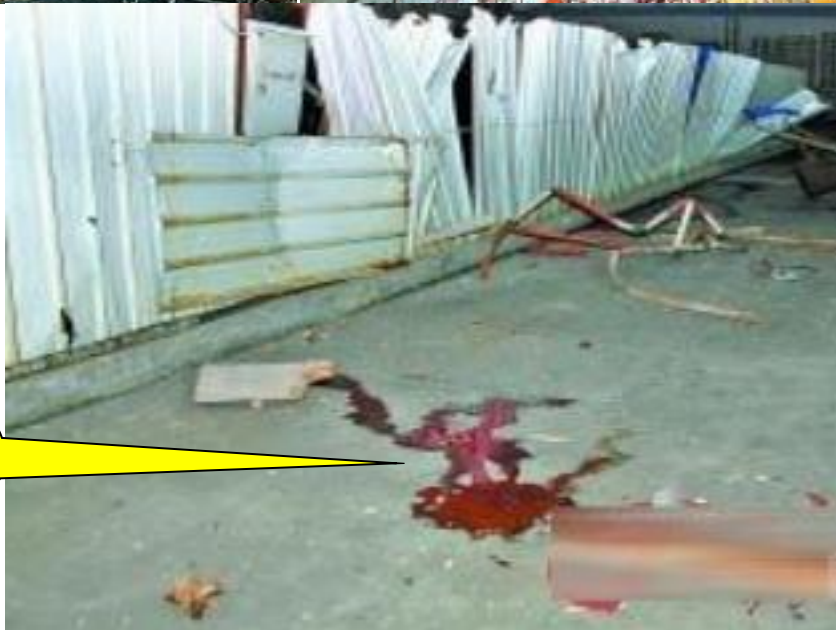
死亡人员的
血迹

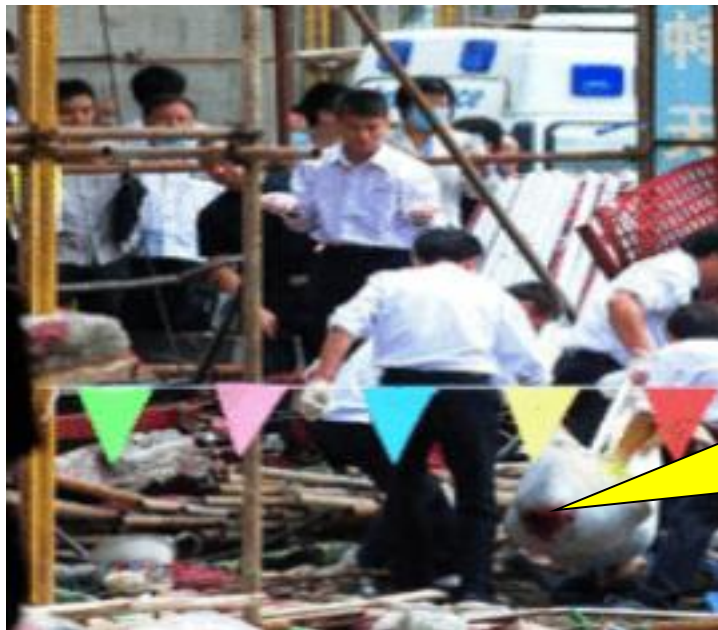
2012年9月13日下午13时10分许，“东湖景园”项目部C区7-1号楼的外墙粉刷工周洪福、明春梅等14人，与电梯安装人员孙惠芳、蒋文杰等5人，共计19人，在施工升降机操作人员不在场的情况下，乘坐一台SCD200/200型施工升降机施工升降机上工。升降机在上升过程中突然失控，直冲到34层顶层（距地面100米）后，钢绳断裂，失去钢绳约束后的升降机自由落体直坠地面。现场目击者讲述，当升降机下坠至十几层时，先后有6人从梯笼中被甩出，随即整个梯笼坠向地面。

事故原因：1.升降机搭建架不牢
2.事故升降机严重超载。

死去的
施工人员正在
被移走

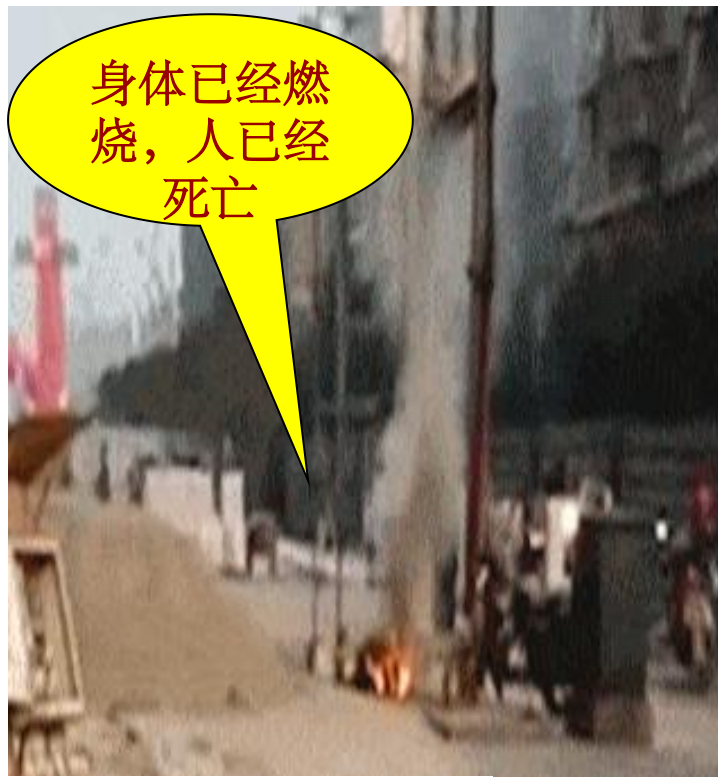
触电工
人身体抽搐

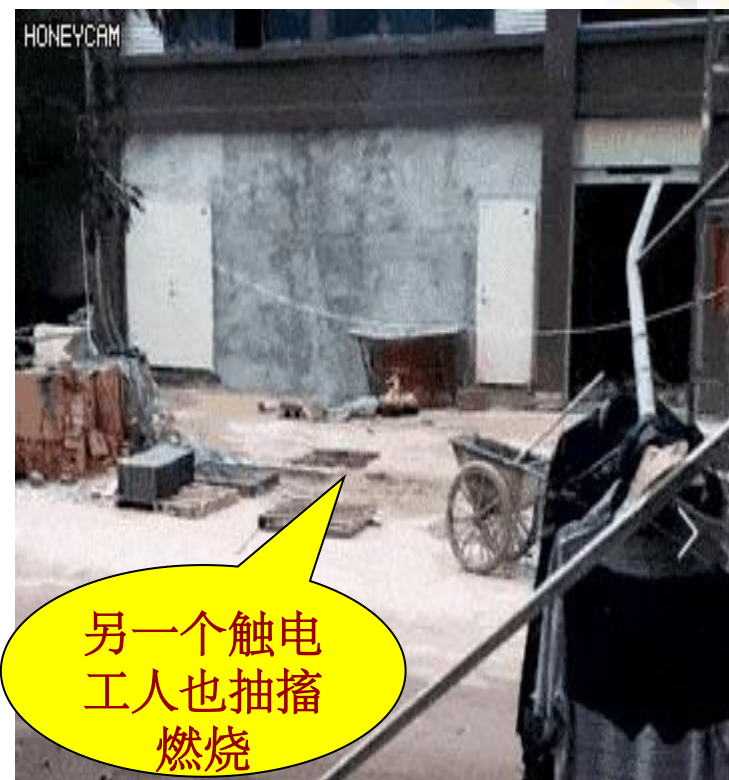
身体已经
燃烧，人已经
死亡

另一个触电
工人也抽搐
燃烧

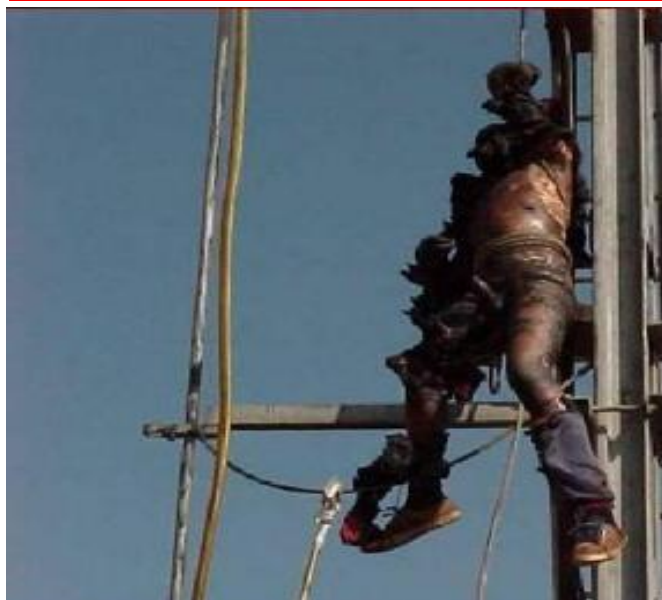
违章带电作业造成触电事故

身体已经焦了

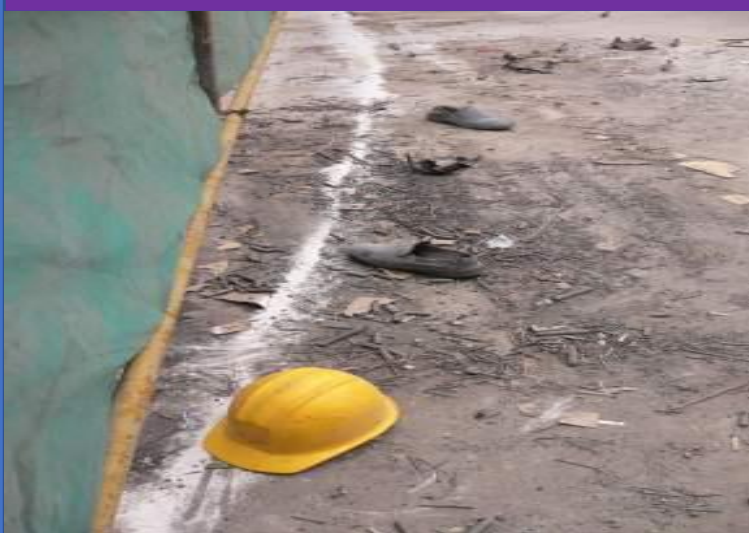
施工人员张某从楼顶找来一个稀料桶（高**25CM**、直径**18.5CM**）准备当作盛水的器具，请正在做电焊工作的何某使用电焊切割小桶，切割时桶内残存的稀料爆燃，将何某烧伤至死。

因为管理上不到位，存在危险的材料没有合理的管理，没有进行安全教育，造成了无法挽回的的悲剧。

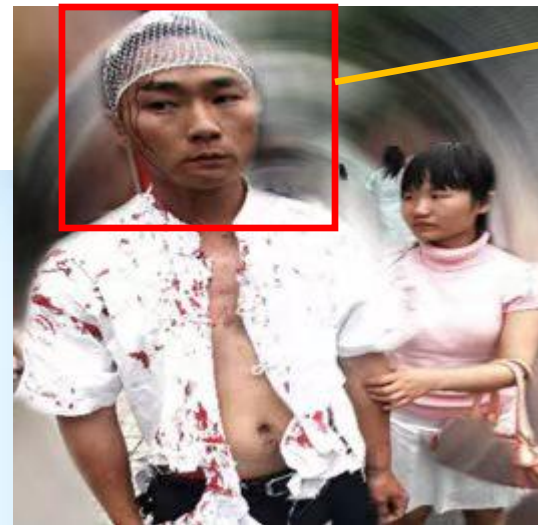
福建厦门一工地，施工单位使用塔吊吊运90厘米长的钢材，在吊运中吊物与塔吊附着操作平台相撞，导致两根钢材从近30米高度坠落，其中一根击中下面施工人员的头部将其砸死，另一人受伤。

钢材与附着操作平台相撞

被砸伤是发现此人没有佩戴安全帽，

事故原因：1.违反标准未使用容器吊运。
2.信号工无证上岗，指挥不当。

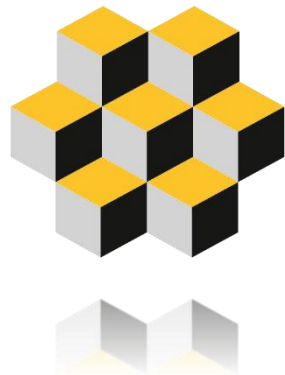
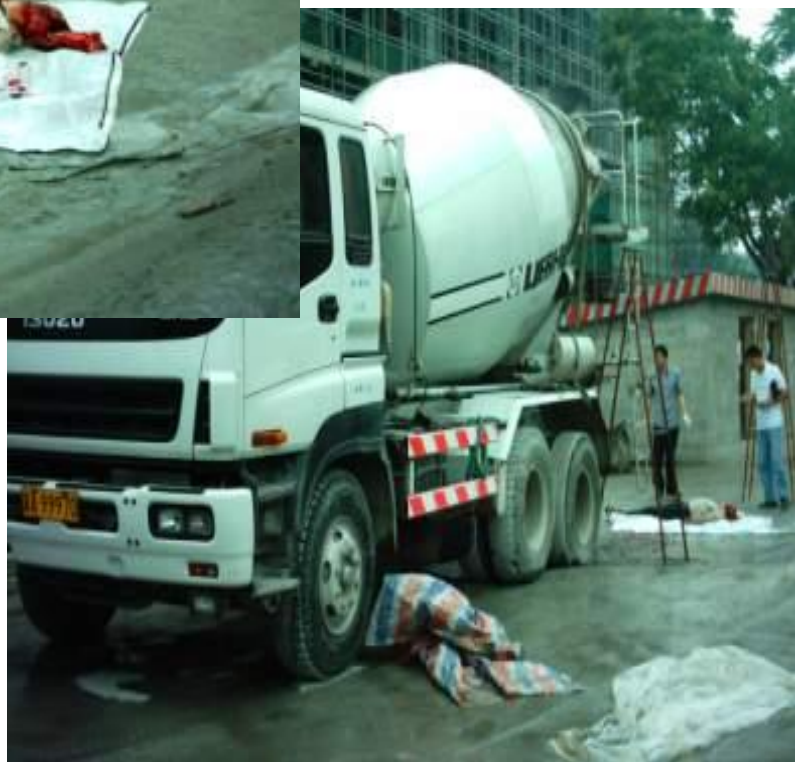
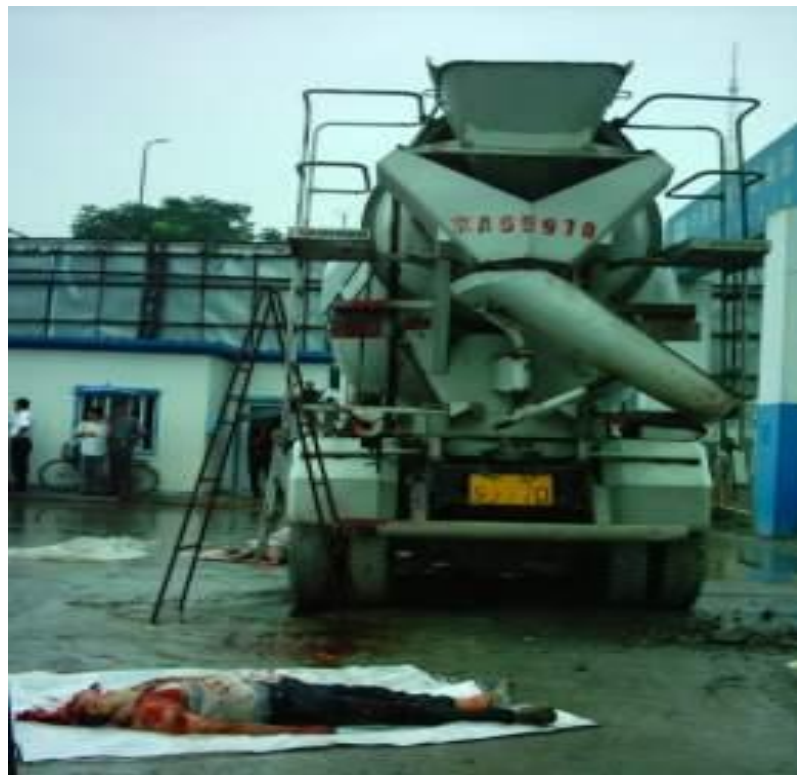
混凝土罐车

只要是进入现场的，现场内一切安全都与我们的现场管理层有关系，可能你认为是倒霉，但是**罐车司机在罐车仍在旋转的情况下，还在清理灌口，他的安全意识不到位，现场管理人员没有制止此危险行为，是这场事故的主要责任**

罐车司机华某在罐车罐体仍在旋转的情况下爬到罐口清除罐口内残余的混凝土，不慎将头部绞入罐口内当场死亡。

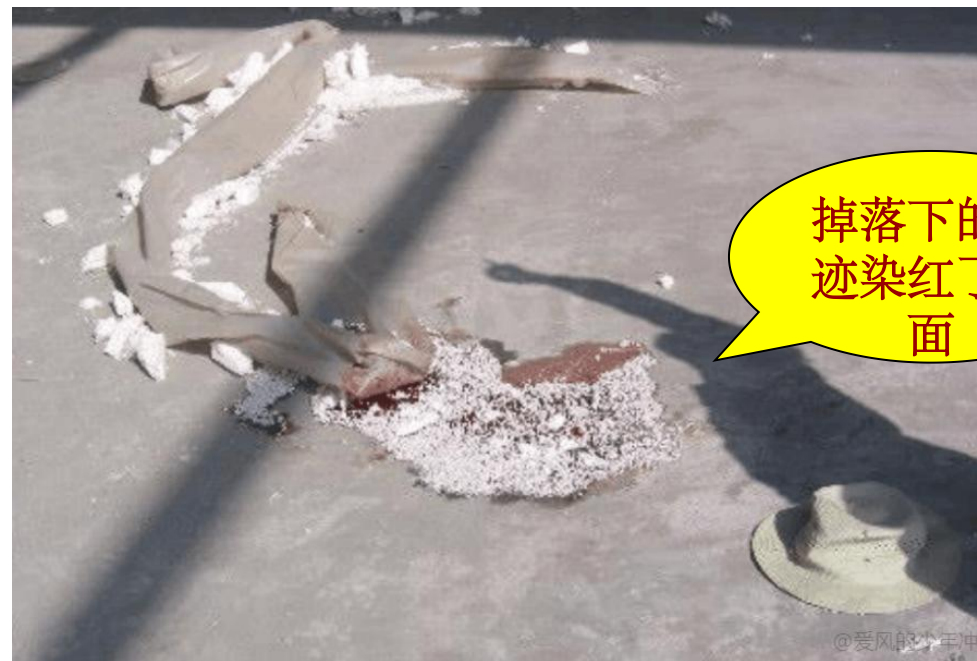
施工人员从此处坠落

上海朋泰鞋材厂标准厂房工程工地由上海天凯建筑工程有限公司承建，其中钢结构工程由上海玉树钢结构有限公司施工。2004年10月23日10:30时左右，一职工在5号厂房钢结构屋面铺设彩钢复合板时，从7米左右高处坠落，经送青浦区中山医院抢救无效死亡。

施工人员没有任何安全措施

掉落下的血迹染红了地面

- 1、施工人员患有不适合高处作业的**疾病**如有高血压、心脏病、贫血等**严禁**高处作业。
- 2、遇有**六级以上强风、浓雾**时，不得进行室外高处作业：**雨天**和**雪天**必须采取**可靠的防滑、防寒和防冻措施**。凡**水、冰、霜、雪、**应及时清除。
- 3、对**施工人员进行加强自我保护教育**，自觉遵守施工规范。
- 4、**危险地段或坑井边**，陡坎处增设**警示、警灯、维护栏杆**，**夜间**增加**施工照明亮度**。
- 5、购进符合规范的“**三宝**”、围护杆、栅栏、架杆、扣件、梯材等，并按规定安装和使用。
- 6、**洞口、临边、交叉作业、攀登作业悬空作业**，必须按规范使用**安全帽、安全网、安全带**，并严格加强防护措施。
- 7、提升**机具**要经常**维修保养、检查**，**禁止超载和违章作业**。

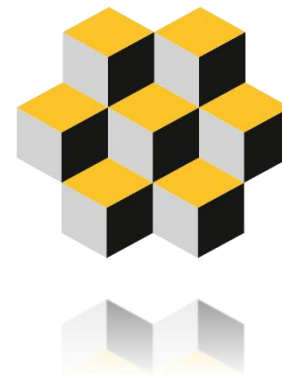
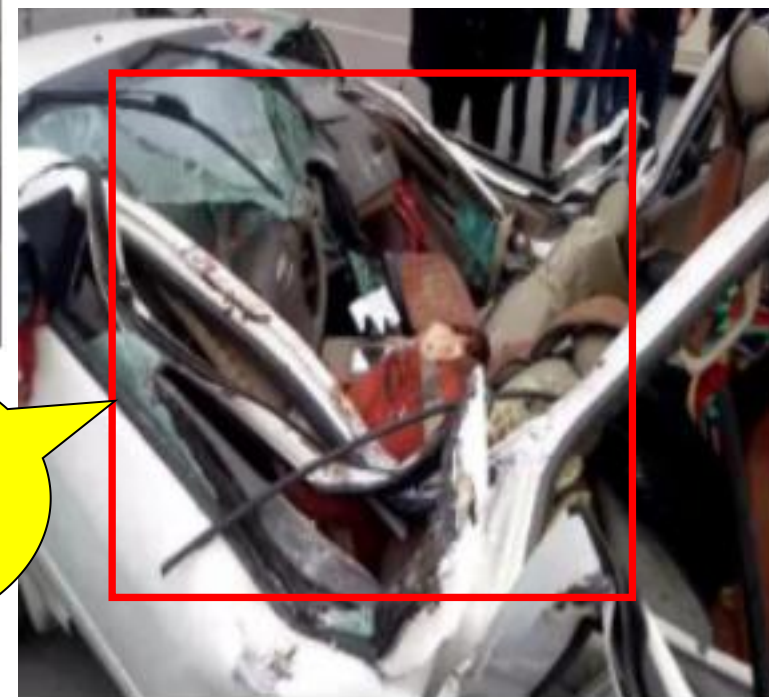
吊车侧翻

司机和副驾驶人员死亡，留下了一个小孩

事故原因：1.吊车一侧支腿发生下陷
2.安全管理不到位

现场安全管理不到位，造成了事故，留下了一个没有父母的小孩
